Que, en ese sentido, presenta el “Plan de Contingencia por Peligro Inminente de Desborde e Inundación, por el Incremento de Caudal del Río Sicra, en el distrito de Lircay, Provincia Angaraes – Diciembre 2019”, formulado en el marco de la Ley N° 29664 y su Reglamento aprobado por Decreto Supremo N° 048-2011-PCM, y la Resolución Ministerial N° 188-2015-PCM que aprueba los “Lineamientos para la Formulación y Aprobación de Planes de Contingencia”, que plantea como objetivo establecer los procedimientos específicos para ejecutar acciones inmediatas de movilización y respuesta del Grupo de Trabajo de Gestión del Riesgo de Desastres y de la Oficina Regional de Defensa Nacional, Seguridad Ciudadana, Gestión del Riesgo de Desastres y Desarrollo Sostenible, ante la inminente ocurrencia de una emergencia o desastres generados por la temporada de lluvias del mes de diciembre del 2019; acciones que permitirán proteger a los habitantes y sus medios de vida, privilegiando respeto y protección de los derechos fundamentales de la población damnificada y afectada ante los peligros generados por el incremento del caudal del río Sicra en el distrito de Lircay, provincia de Angaraes, departamento de Hu

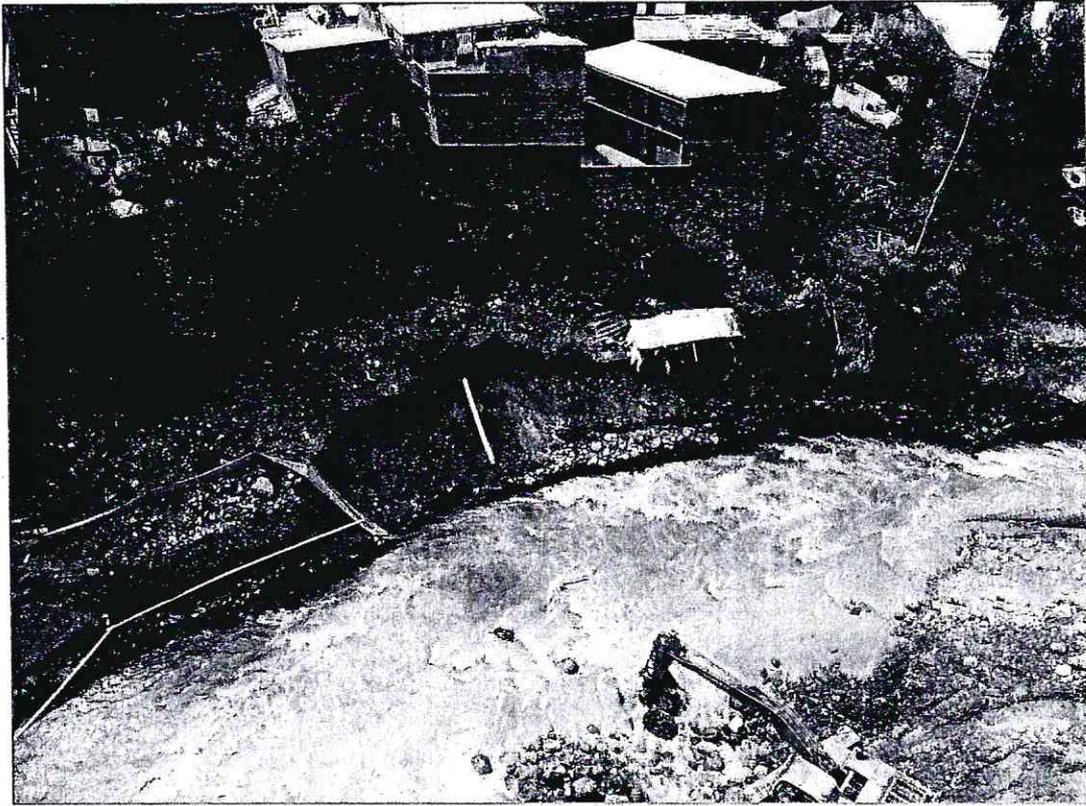
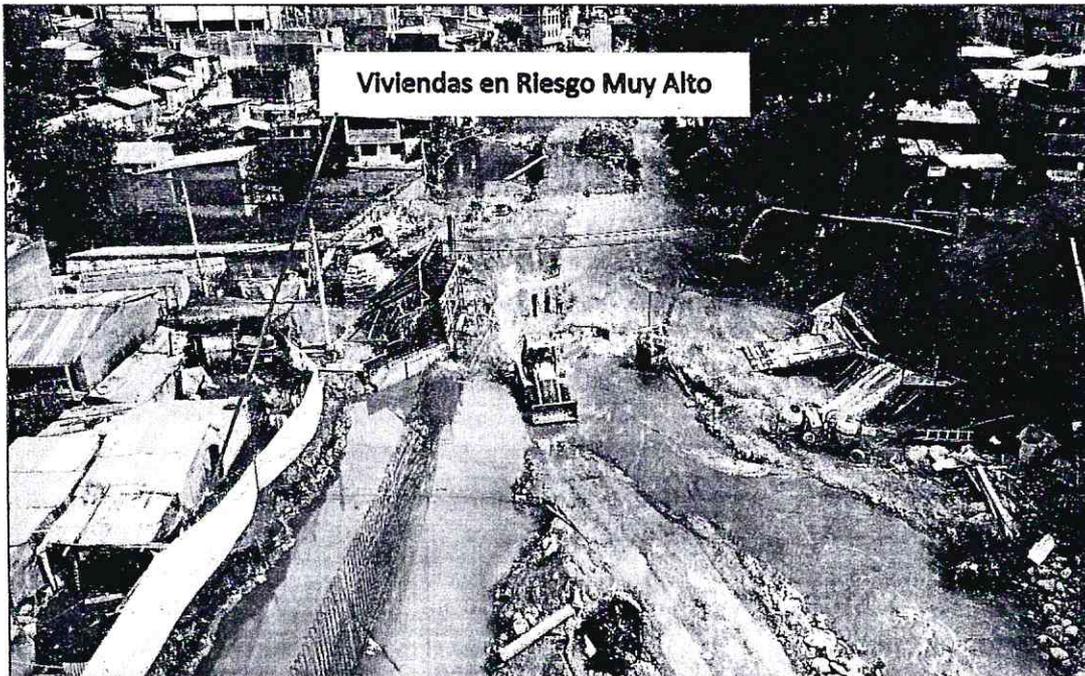
Imagen 39: fotografía aérea (Drone) 22 de noviembre, trabajos inundados en el momento de la crecida, viviendas aledañas en riesgo en el Tramo III, Ciudad de Lircay (Rio Sicra). Fuente: Equipo técnico GRD.

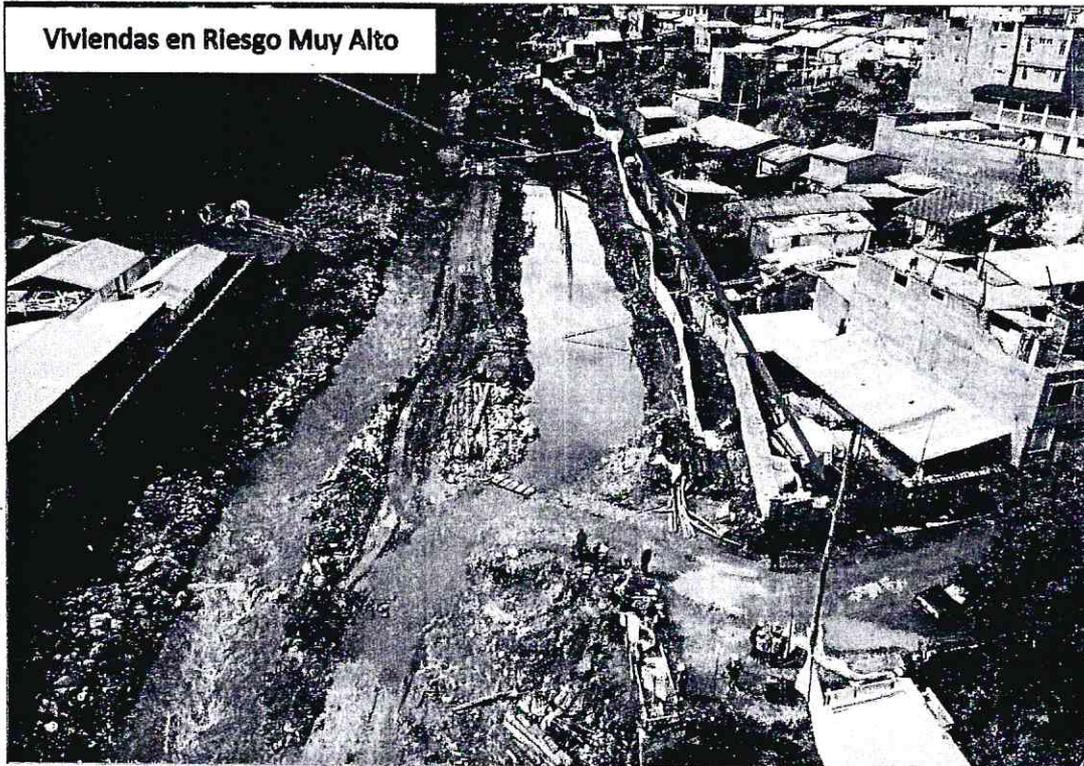
Viviendas en Riesgo Muy Alto

Imagen 40: fotografía aérea (Drone) 22 de noviembre, trabajos inundados en el momento de la crecida, viviendas aledañas en riesgo en el Tramo III, Ciudad de Lircay (Rio Sicra). Fuente: Equipo técnico GRD.

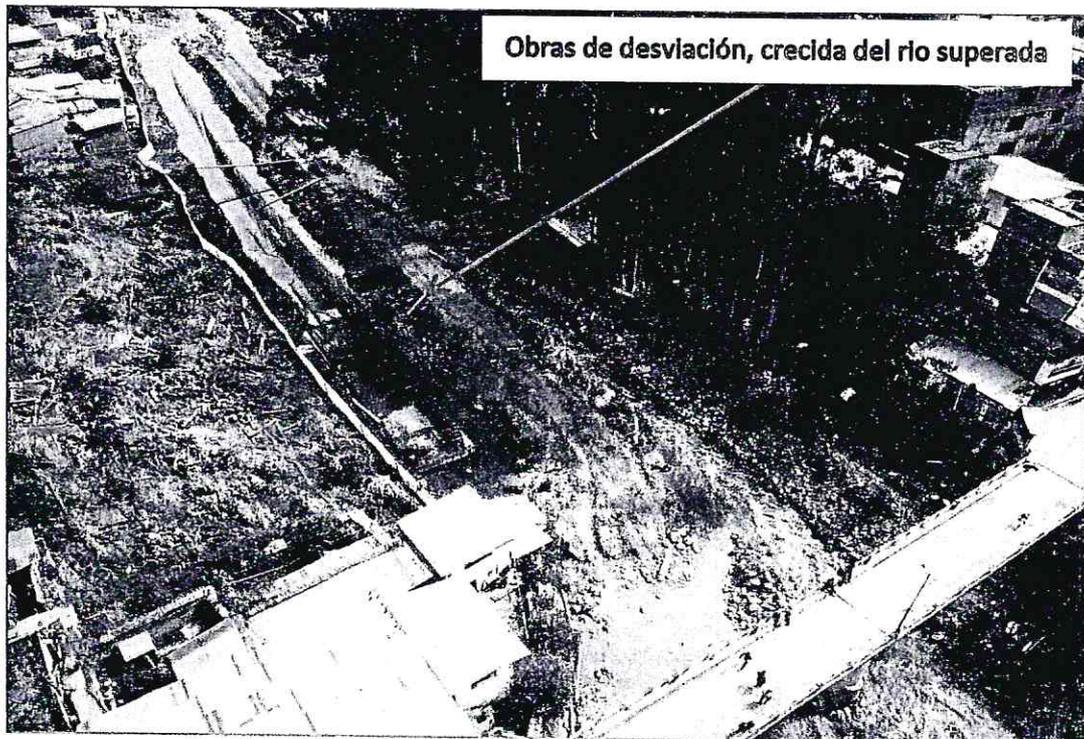
Obras de desviación, crecida del rio superada

Imagen 41: fotografía aérea (Drone) 22 de noviembre, trabajos inundados en el momento de la crecida, obras de desviación con problemas de filtración por la crecida del rio Sicra, Ciudad de Lircay (Rio Sicra). Fuente: Equipo técnico GRD.

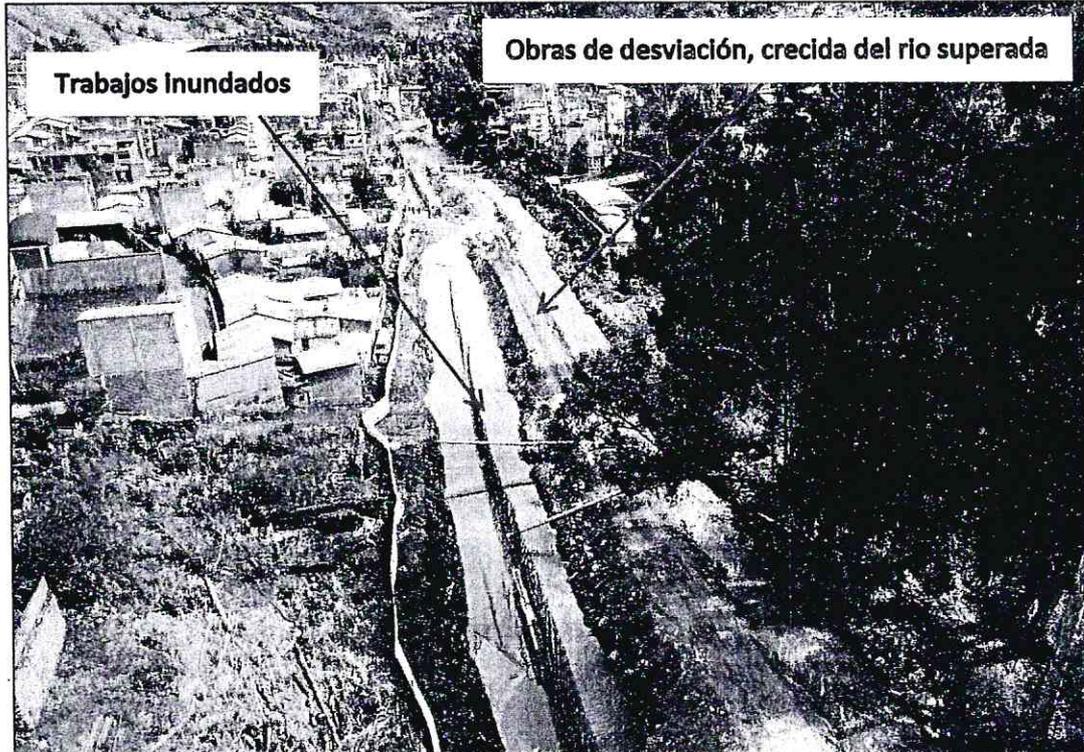
Imagen 42: fotografía aérea (Drone) 22 de noviembre, trabajos inundados en el momento de la crecida, obras de desviación con problemas de filtración por la crecida del rio Sicra, Ciudad de Lircay (Rio Sicra). Fuente: Equipo técnico GRD.

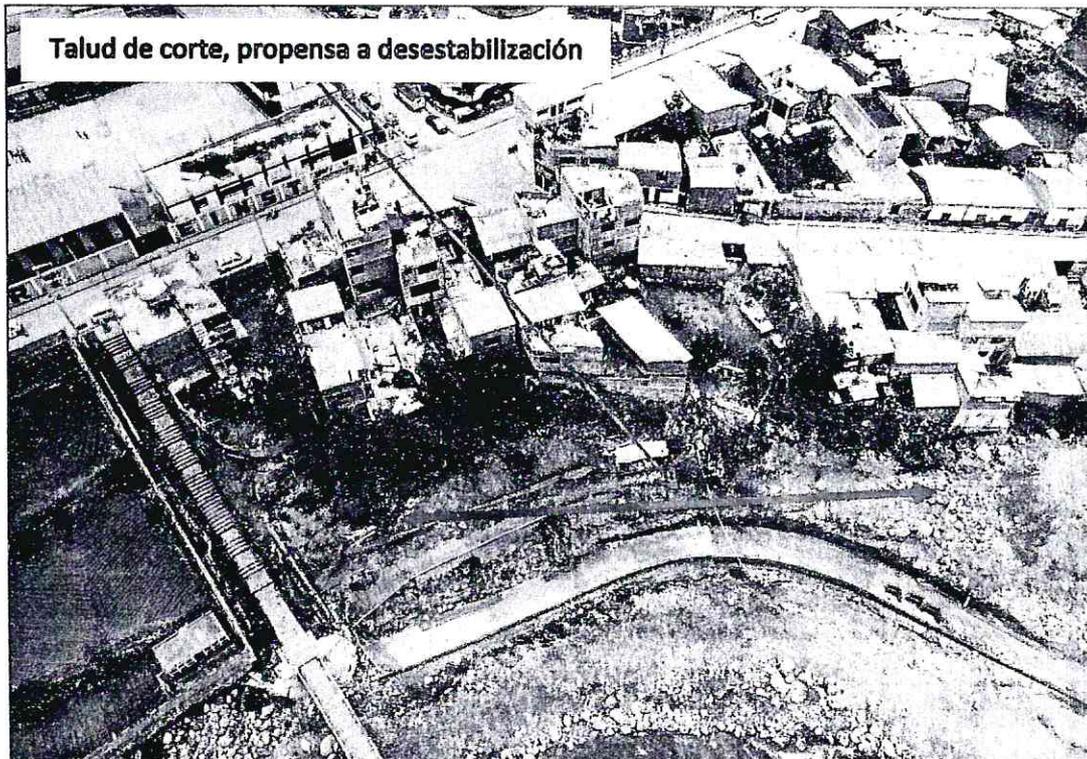
Imagen 43: fotografía aérea (Drone) 22 de noviembre, trabajos de conformación de estructuras de contención, cortes y excavación al pie de viviendas aledañas, Ciudad de Lircay (Rio Sicra). Fuente: Equipo técnico GRD.

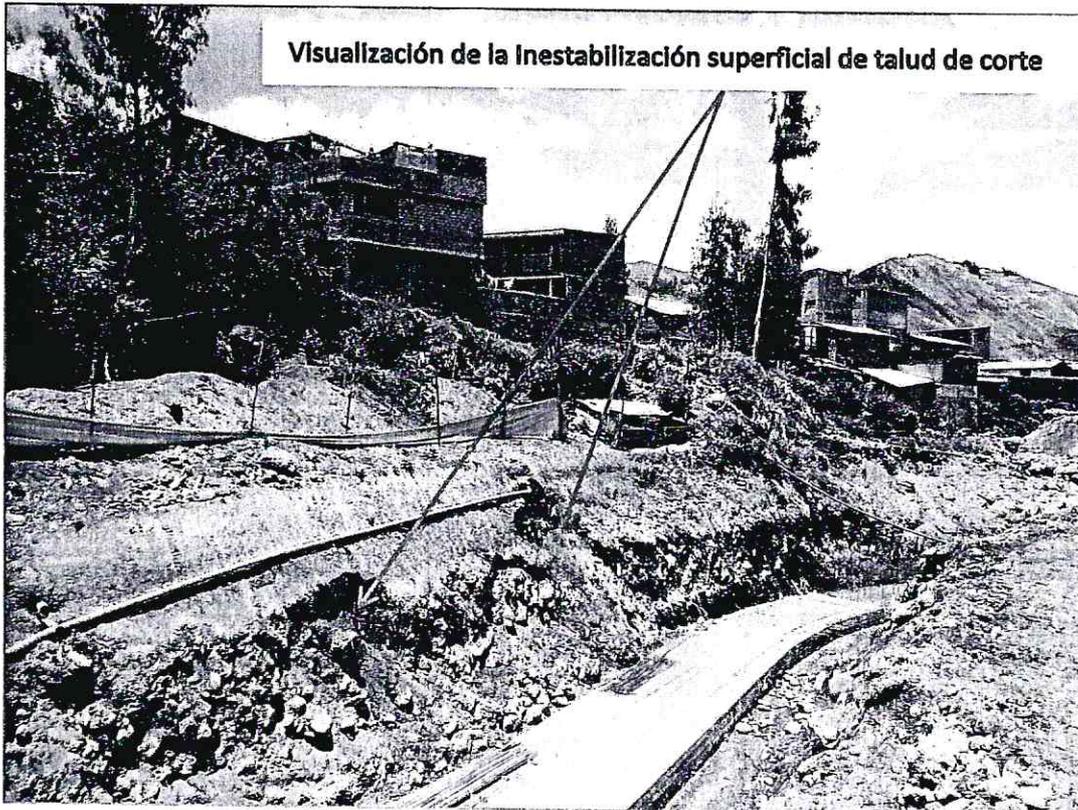
Imagen 46: fotografía aérea (Drone) 22 de noviembre, talud de corte requieren apuntalamiento, se visualiza su inestabilidad superficial, Ciudad de Lircay (Rio Sicra). Fuente: Equipo técnico GRD.

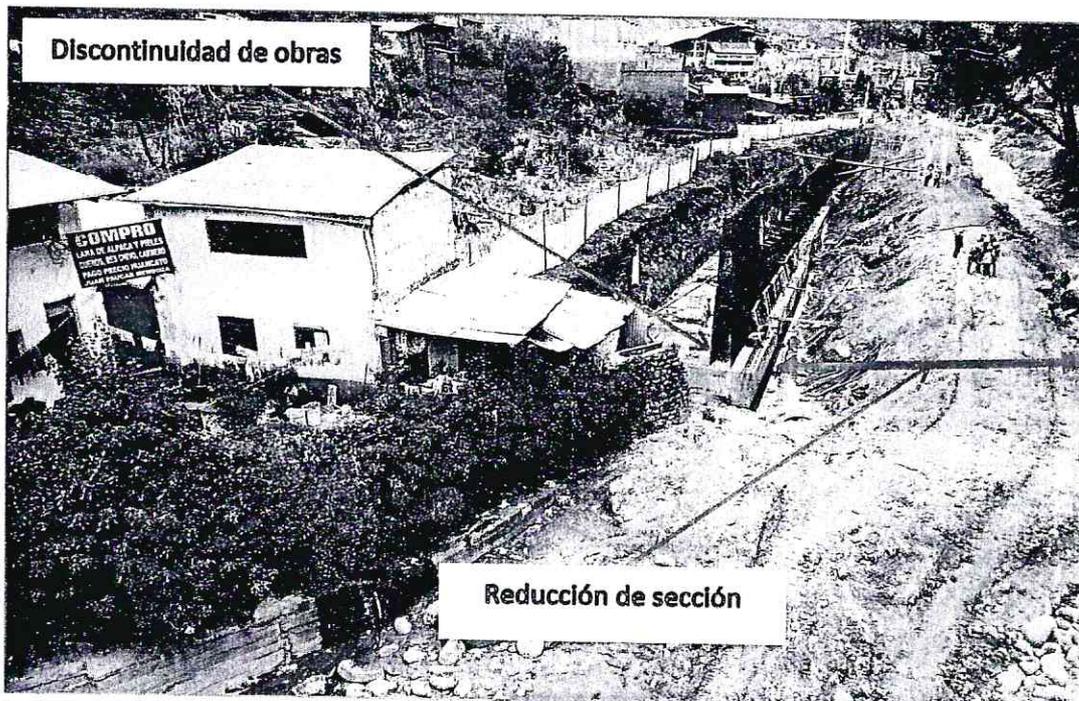
Imagen 47: fotografía aérea (Drone) 22 de noviembre, en el inicio del tramo III denominado, se ejecutan obras con discontinuidad de sección, Ciudad de Lircay (Rio Sicra). Fuente: Equipo técnico GRD.

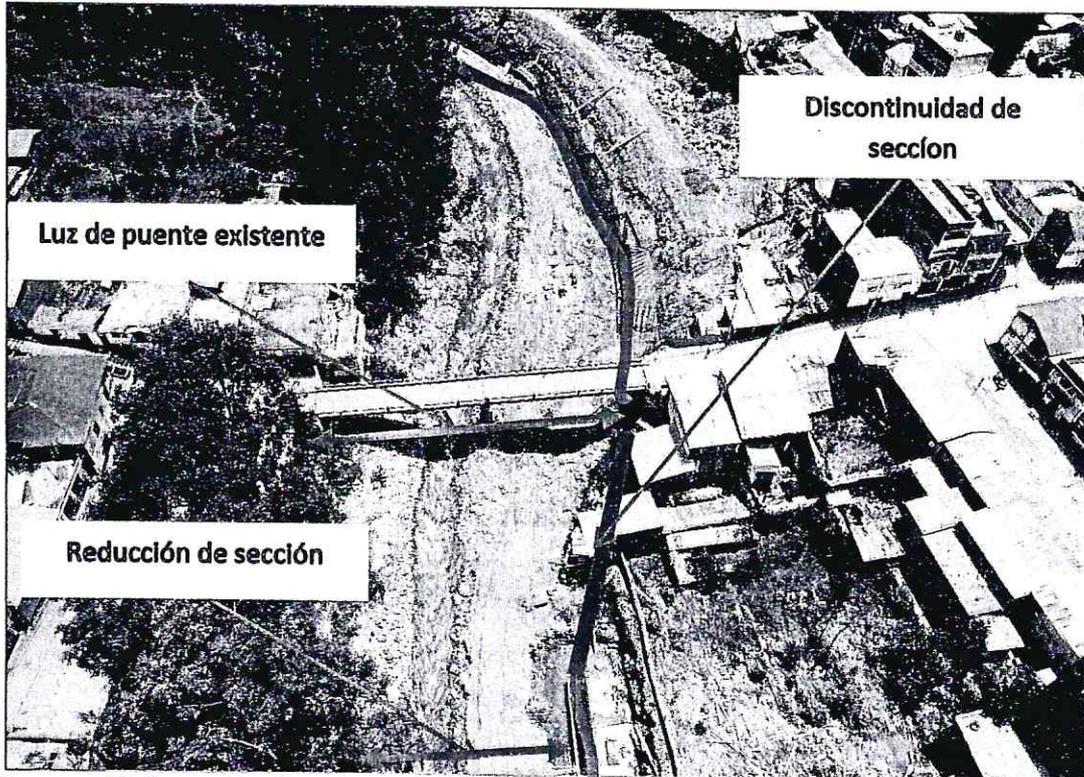
Imagen 48: fotografía aérea (Drone) 22 de noviembre, en el inicio del tramo III denominado, Jr. Ica, se ejecutan obras con discontinuidad de sección, Ciudad de Lircay (Rio Sicra). Fuente: Equipo técnico GRD.

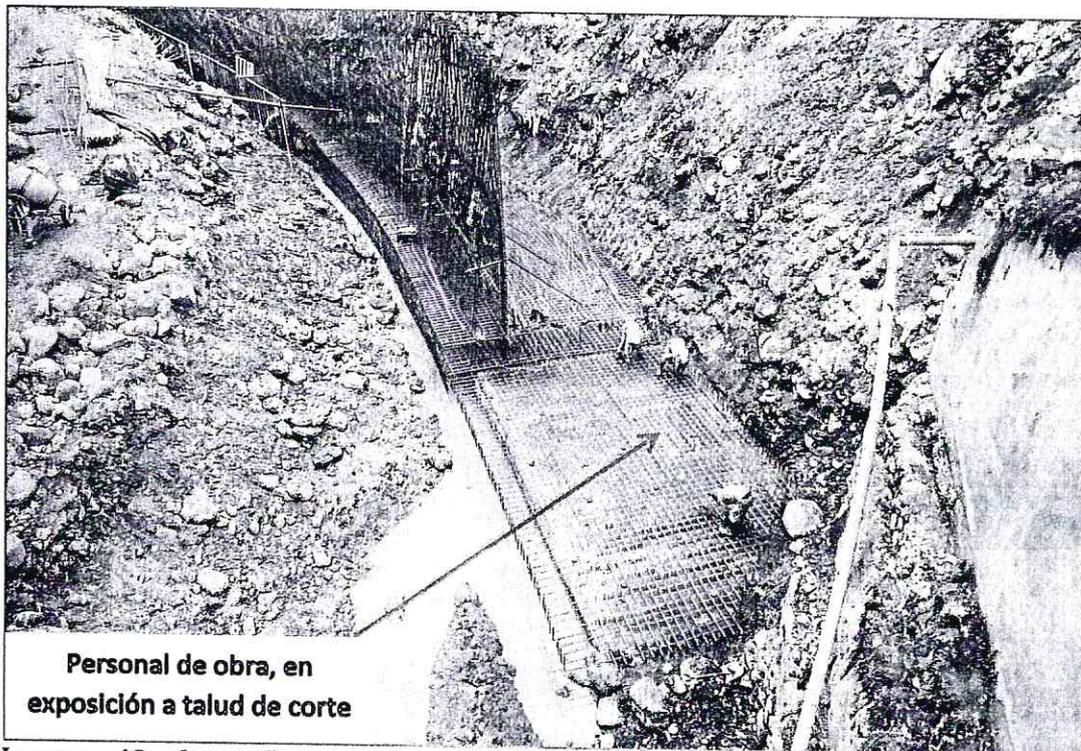
Imagen 49: fotografía aérea (Drone) 22 de noviembre, talud de corte requieren apuntalamiento, Por la exposición a la inestabilidad de corte en talud y seguridad del personal de obra, es indispensable realizar el apuntalamiento del talud. se visualiza su inestabilidad superficial, Ciudad de Lircay (Rio Sicra). Fuente: Equipo técnico GRD.

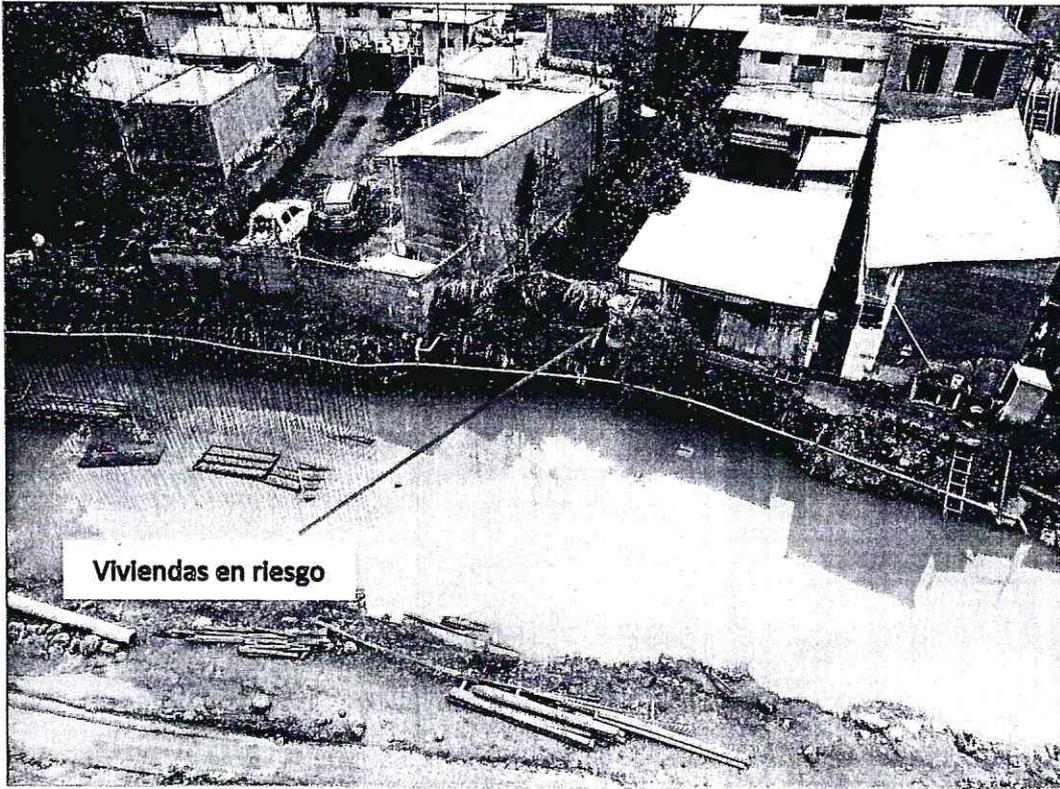
Imagen 50: fotografía aérea (Drone) 19 de diciembre, viviendas en riesgo a colapsar, talud de corte en erosión por crecida y erosión fluvial, Ciudad de Lircay (Rio Sicra). Fuente: Equipo técnico GRD.

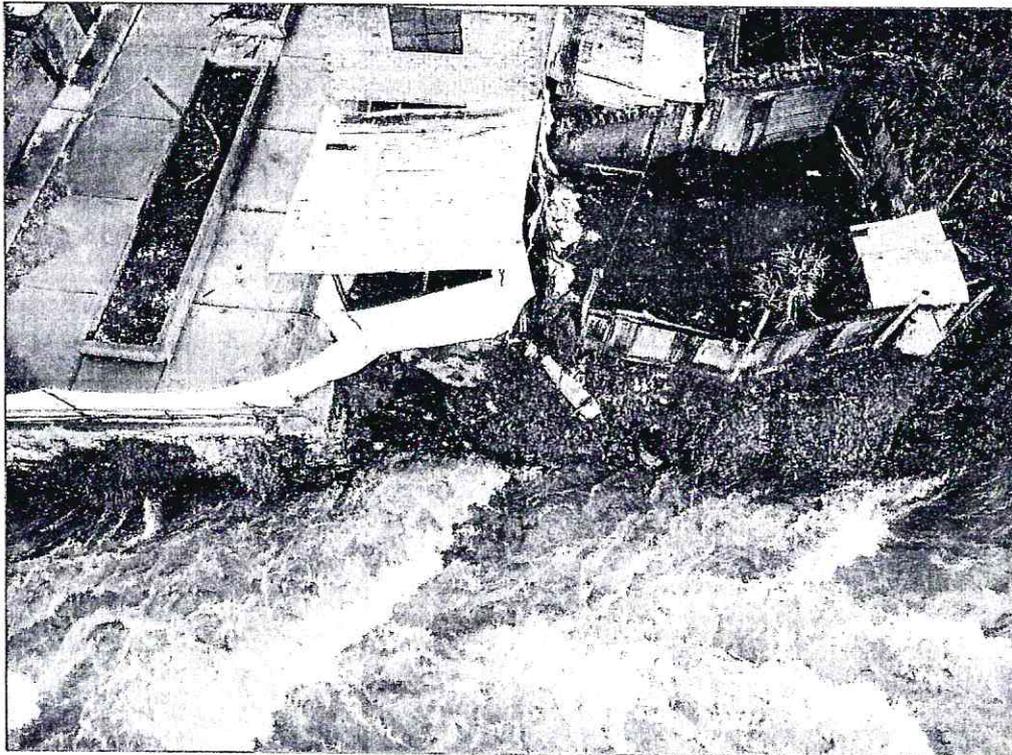
Imagen 51: fotografía aérea (Drone) 19 de diciembre, viviendas en riesgo a colapsar, talud de rivera en erosión por crecida y erosión fluvial, Ciudad de Lircay (Rio Sicra). Fuente: Equipo técnico GRD.

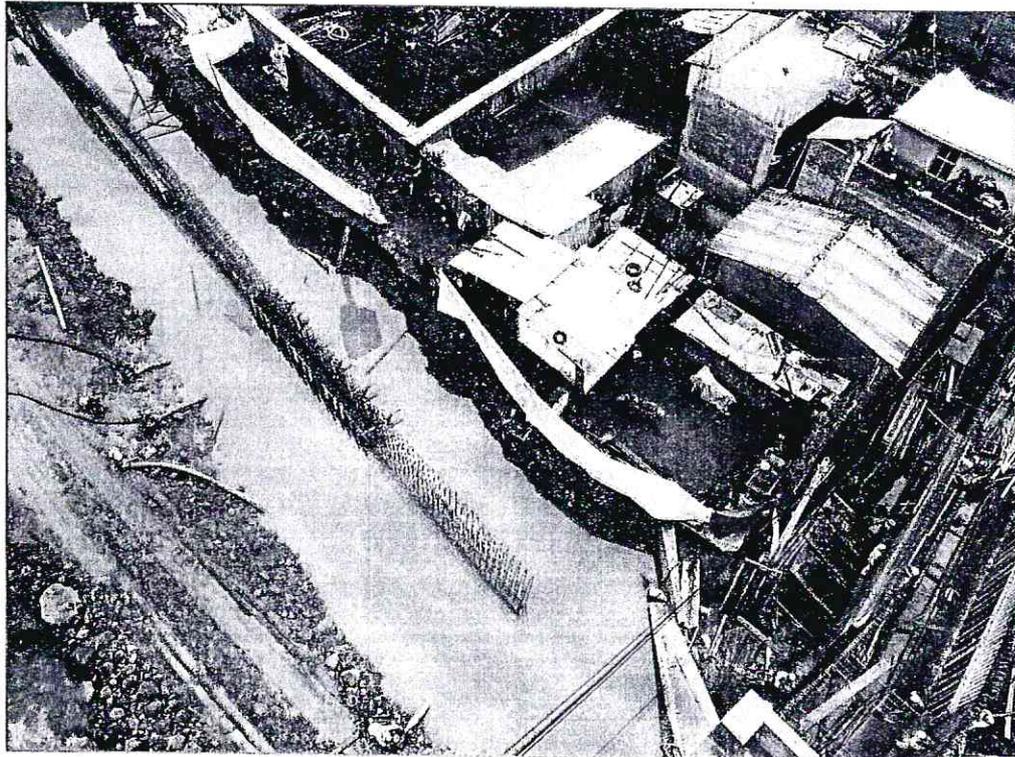
Imagen 52: fotografía aérea (Drone) 19 de diciembre, viviendas en riesgo a colapsar, talud de corte en erosión por crecida y erosión fluvial, Ciudad de Lircay (Rio Sicra). Fuente: Equipo técnico GRD.

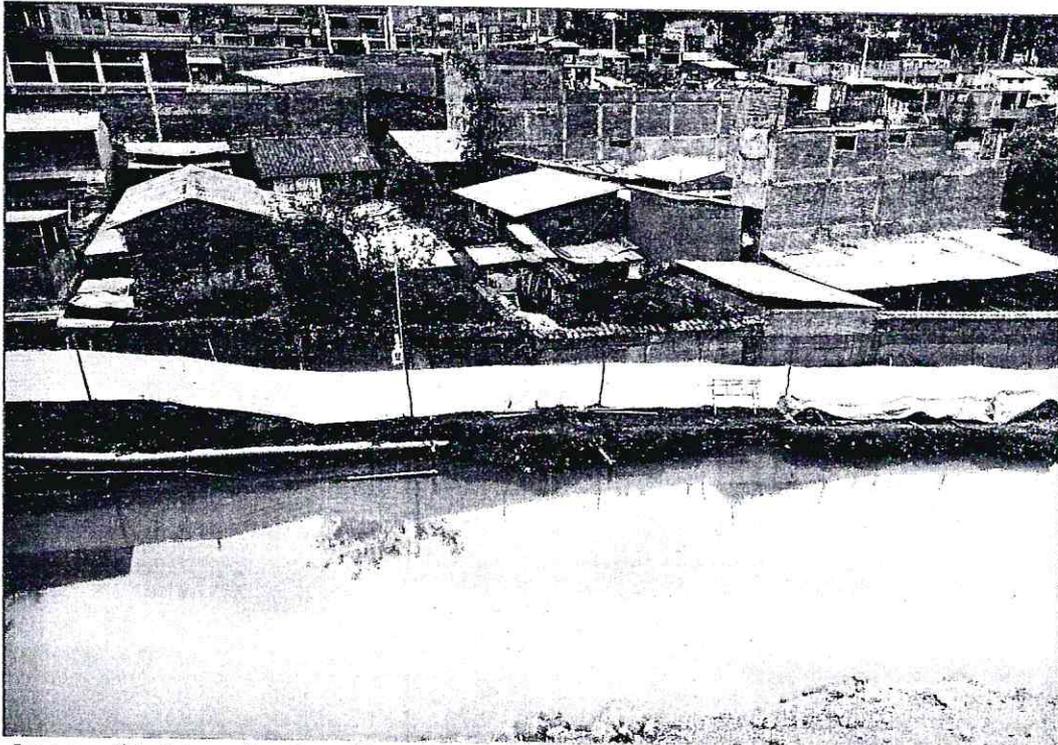
Imagen 53: fotografía aérea (Drone) 19 de diciembre, viviendas en riesgo a colapsar, talud de corte en erosión por crecida y erosión fluvial, Ciudad de Lircay (Rio Sicra). Fuente: Equipo técnico GRD.

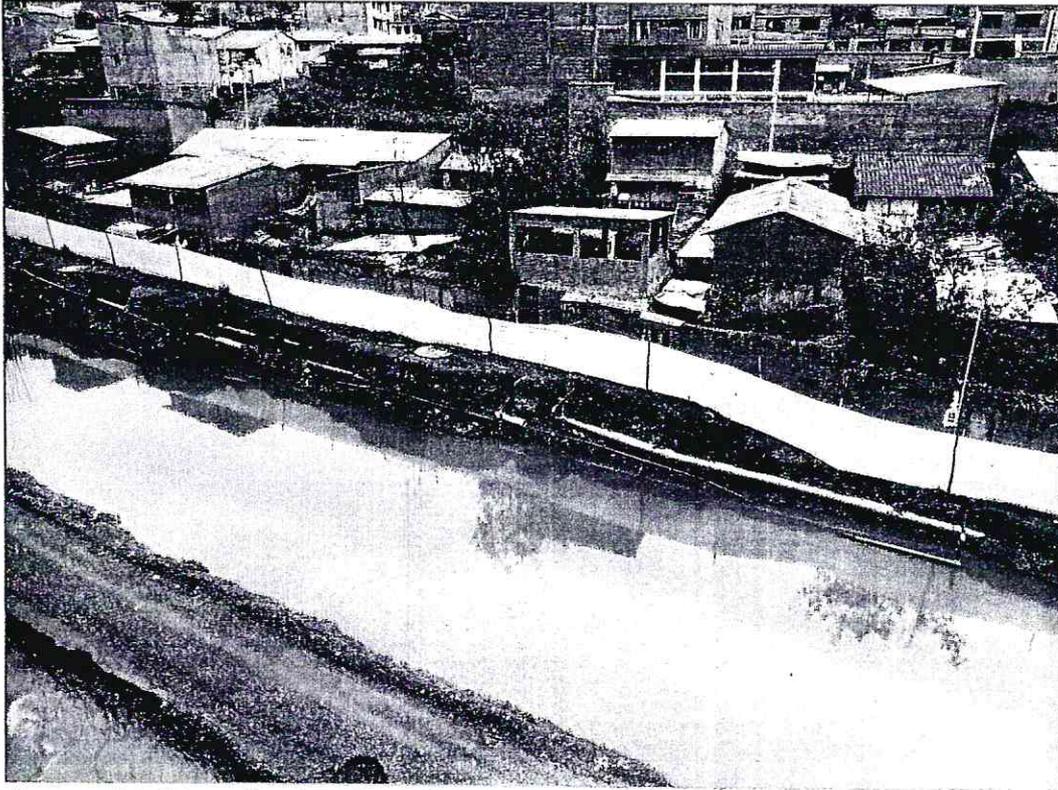
Imagen 54: fotografía aérea (Drone) 19 de diciembre, viviendas en riesgo a colapsar, talud de corte en erosión por crecida y erosión fluvial, Ciudad de Lircay (Rio Sicra). Fuente: Equipo técnico GRD.

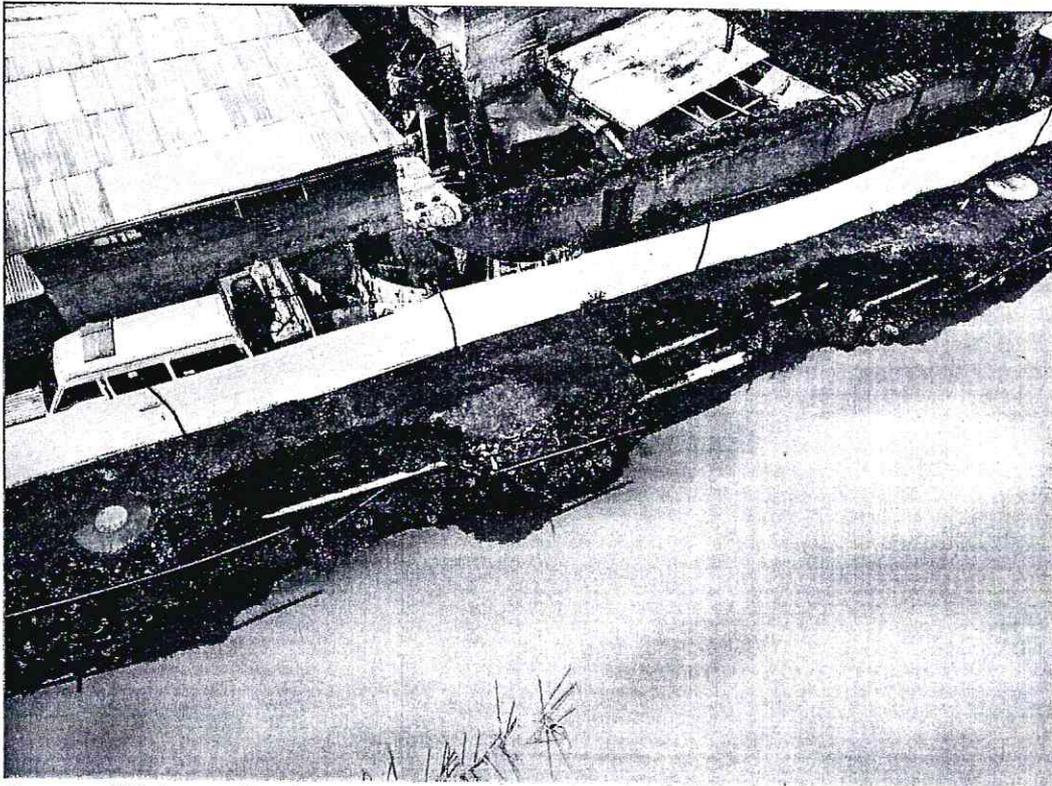
Imagen 55: fotografía aérea (Drone) 19 de diciembre, viviendas en riesgo a colapsar, talud de corte en erosión por crecida y erosión fluvial, exposición de tubería de alcantarilla, Ciudad de Lircay (Rio Sicra). Fuente: Equipo técnico GRD.

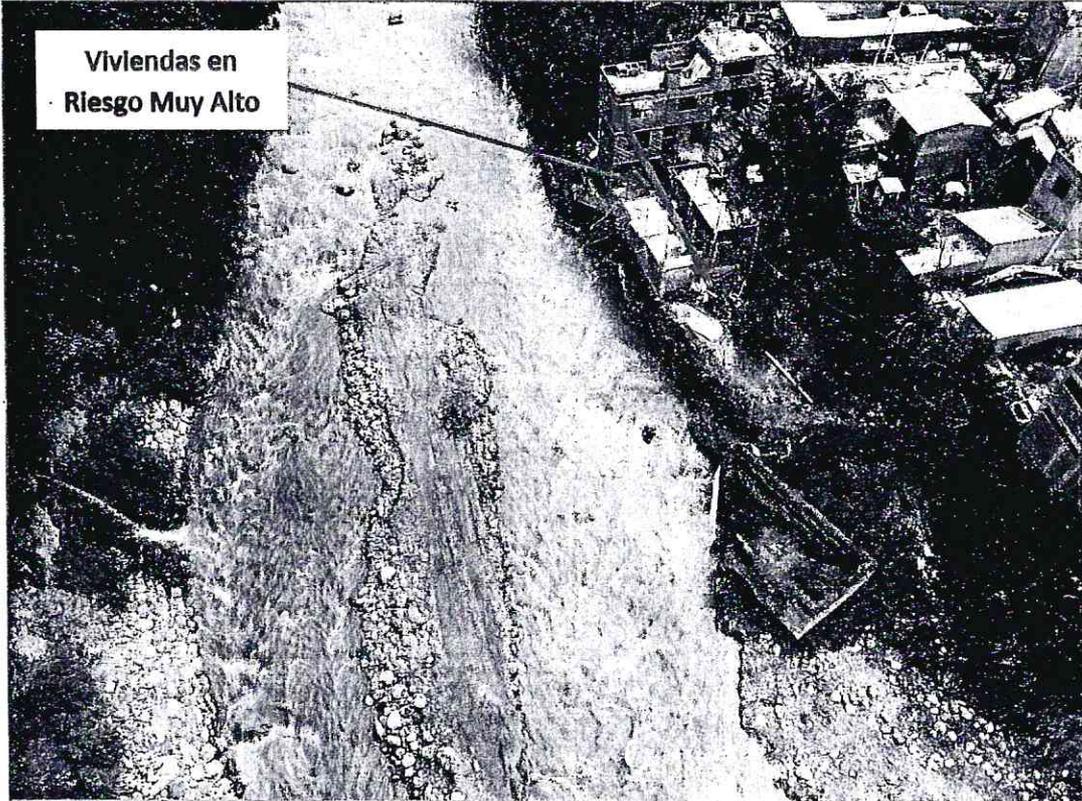
Imagen 01: fotografía aérea (Drone) 22 de noviembre, trabajos inundados en el momento de la crecida, viviendas aledañas en riesgo en el Tramo III, Ciudad de Lircay (Rio Sicra). Fuente: Equipo técnico GRD.

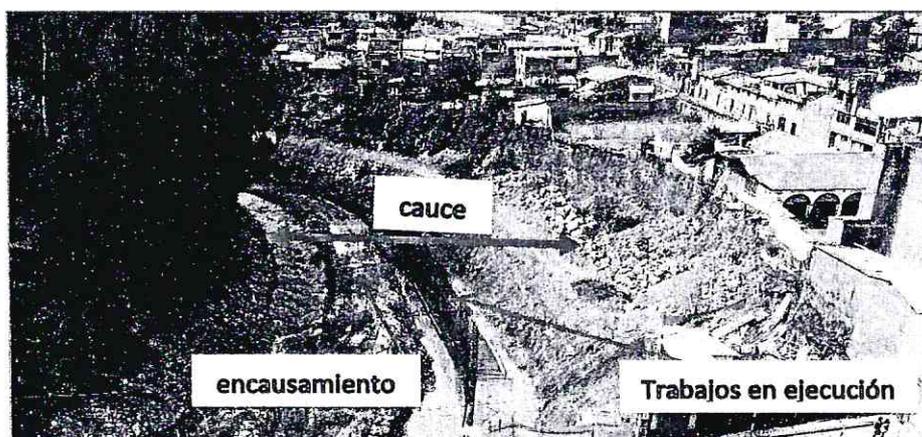
- Se visualiza trabajos realizados de desviación de cauce principal
- También se muestran trabajos de corte para la conformación de estructuras de contención.
- Se presenta trabajos avanzados, en tramos de conformación de zapatas y estructuras de acero.

Imagen 13: fotografía aérea (Drone), trabajos de desviación de cauce principal, Ciudad de Lircay (Rio Sicra). Fuente: Equipo técnico GRD.

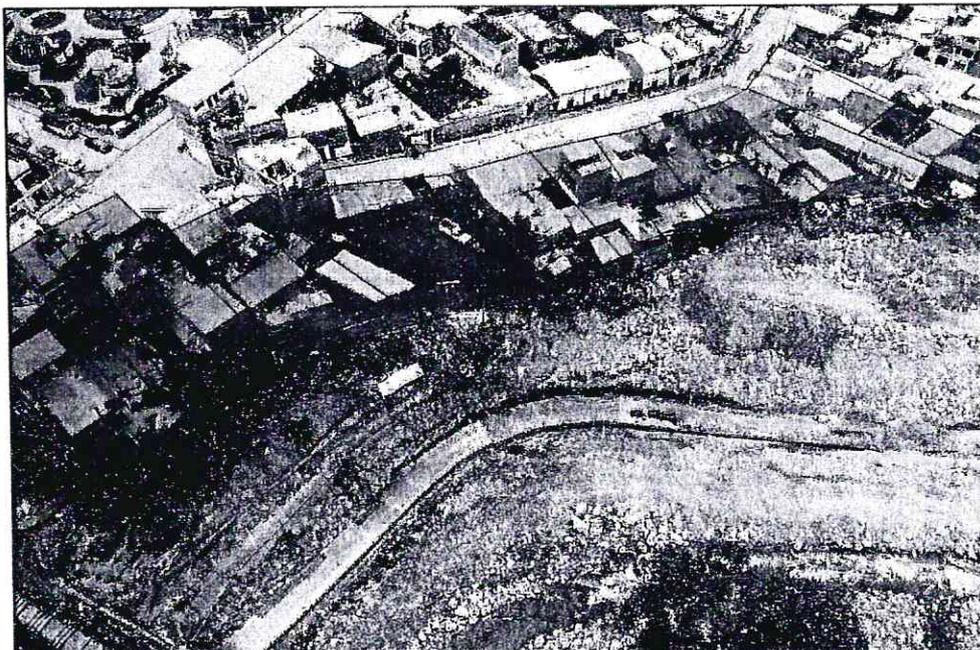
Imagen 24: fotografía aérea (Drone), delimitación de viviendas Vulnerables aledañas a la rívera y cause del río Sicra en el Tramo II, Ciudad de Lircay (Río Sicra). Fuente: Equipo técnico GRD.

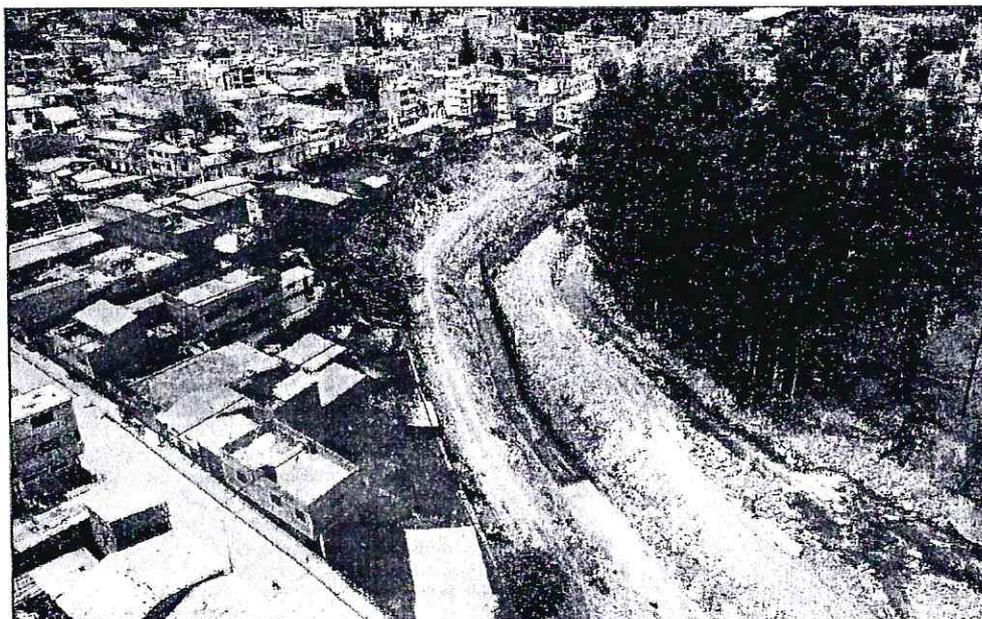
Imagen 25: fotografía aérea (Drone), delimitación de viviendas Vulnerables aledañas a la rívera y cause del río Sicra en el Tramo II, Ciudad de Lircay (Río Sicra). Fuente: Equipo técnico GRD.

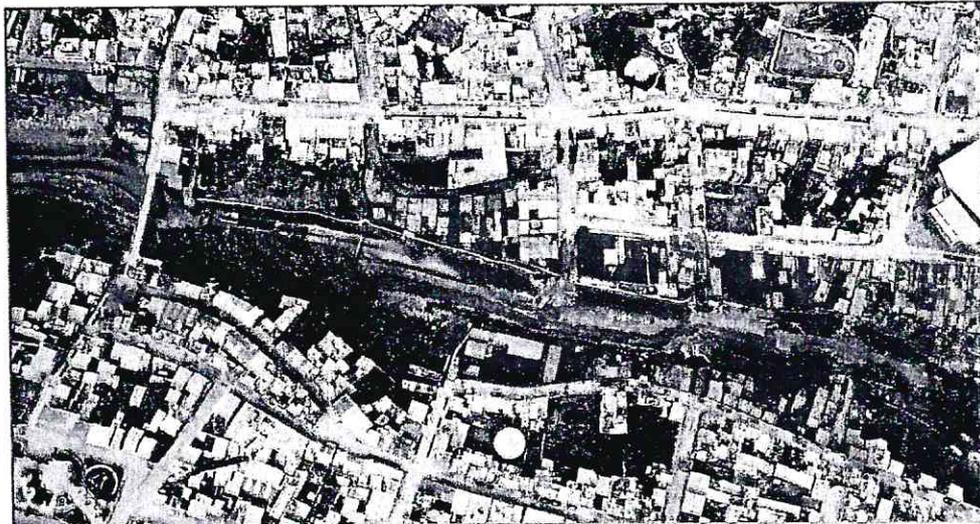
Imagen 26: fotografía aérea (Drone), delimitación de viviendas Vulnerables aledañas a la rívera y cause del río Sicra en el Tramo III, Ciudad de Lircay (Río Sicra). Fuente: Equipo técnico GRD.

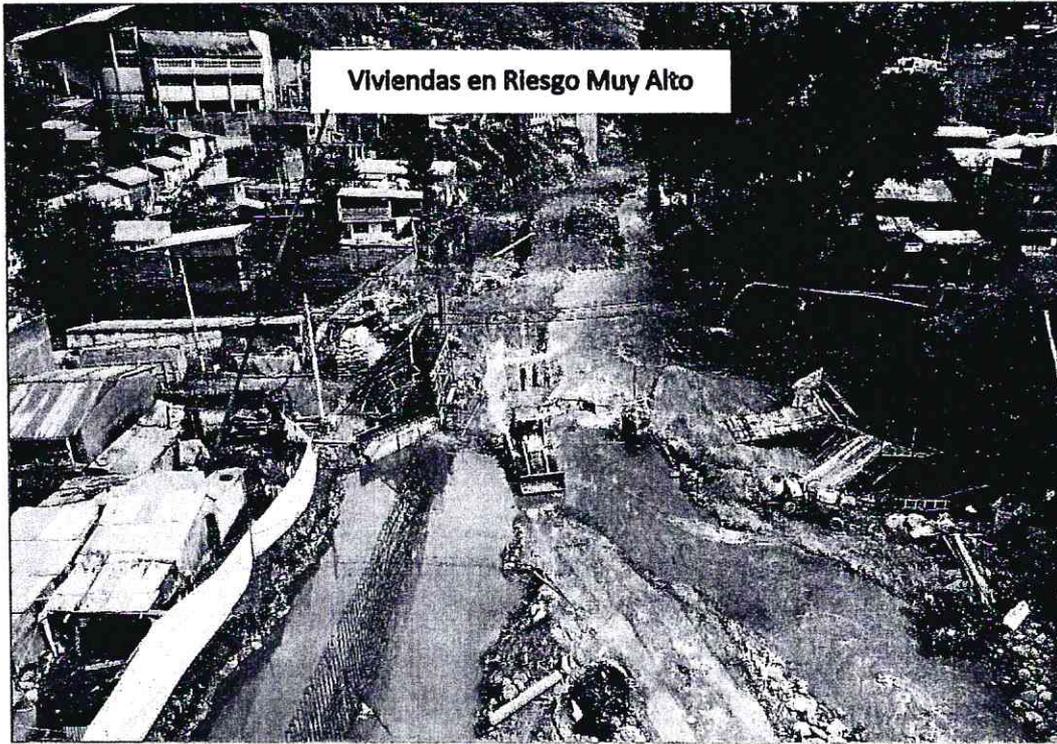
Imagen 34: fotografía aérea (Drone), trabajos inundados en el momento de la crecida, viviendas aledañas en riesgo en el Tramo III, Ciudad de Lircay (Río Sicra). Fuente: Equipo técnico GRD.

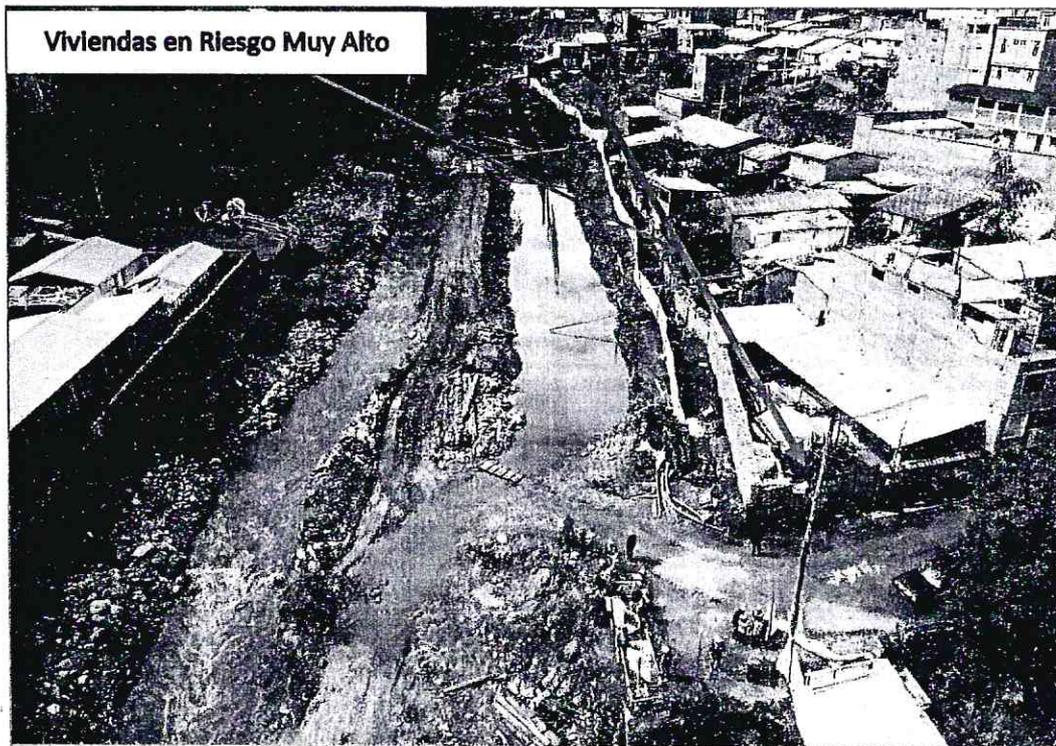
Imagen 35: fotografía aérea (Drone), trabajos inundados en el momento de la crecida, viviendas aledañas en riesgo en el Tramo III, Ciudad de Lircay (Río Sicra). Fuente: Equipo técnico GRD.

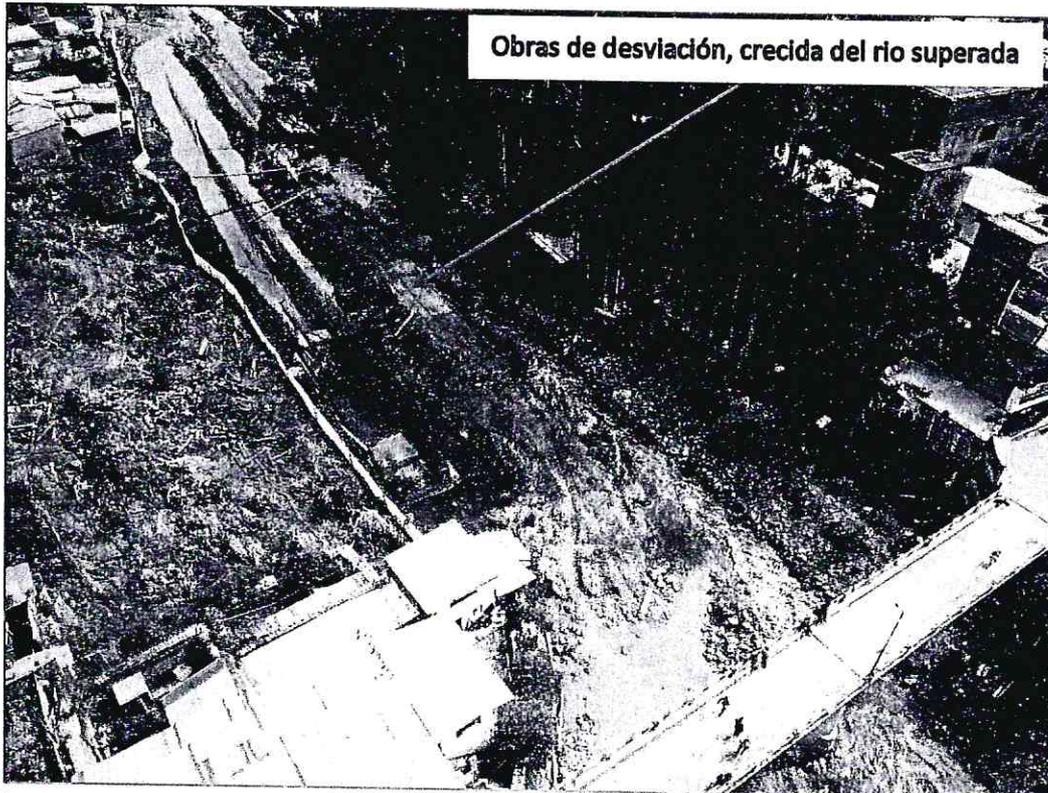
Imagen 36: fotografía aérea (Drone), trabajos inundados en el momento de la crecida, obras de desviación con problemas de filtración por la crecida del rio Sicra, Ciudad de Lircay (Rio Sicra).
Fuente: Equipo técnico GRD.

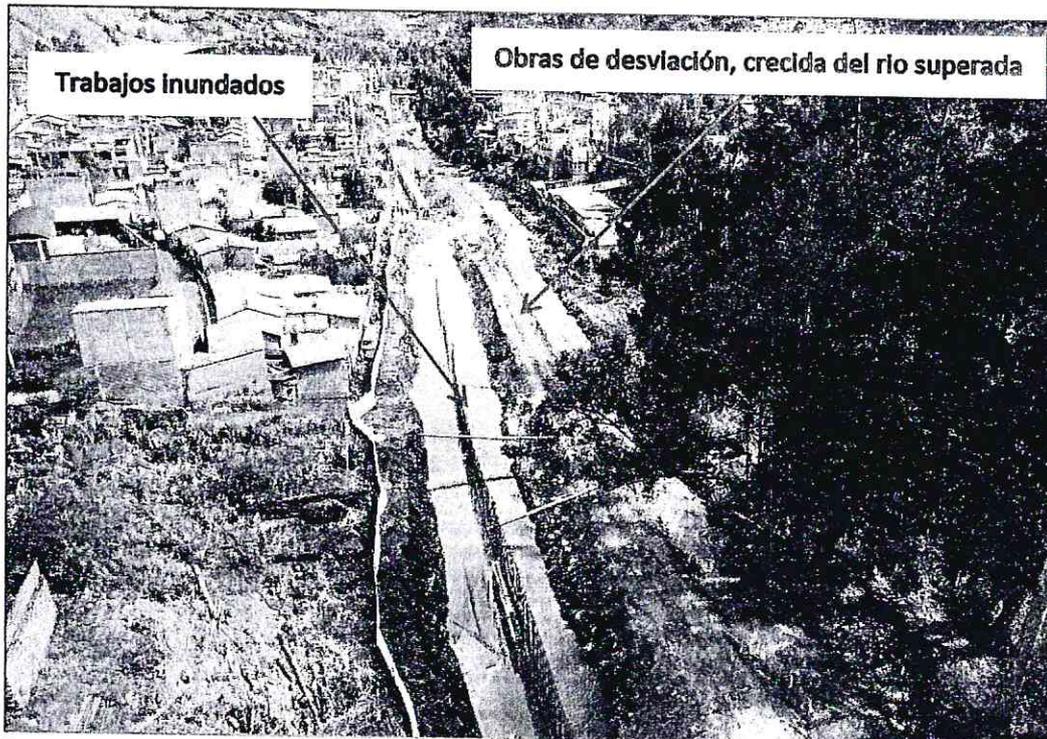
Imagen 36: fotografía aérea (Drone), trabajos inundados en el momento de la crecida, obras de desviación con problemas de filtración por la crecida del rio Sicra, Ciudad de Lircay (Rio Sicra).
Fuente: Equipo técnico GRD.

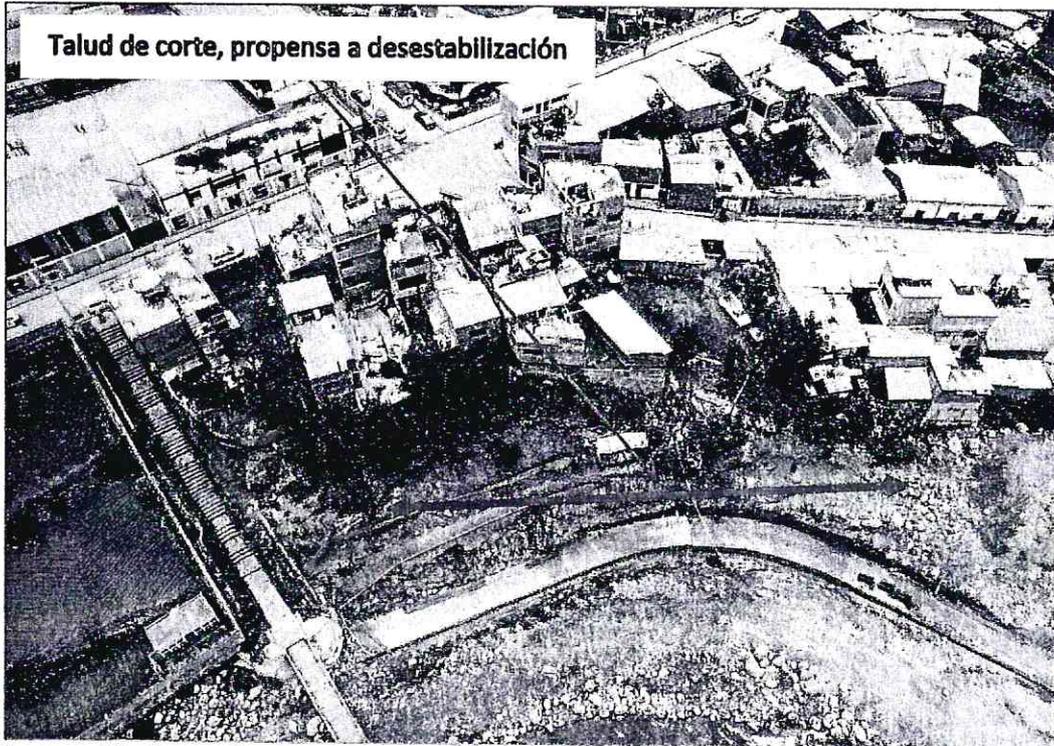
Imagen 37: fotografía aérea (Drone), trabajos de conformación de estructuras de contención, cortes y excavación al pie de viviendas aledañas, Ciudad de Lircay (Rio Sicra). Fuente: Equipo técnico GRD.

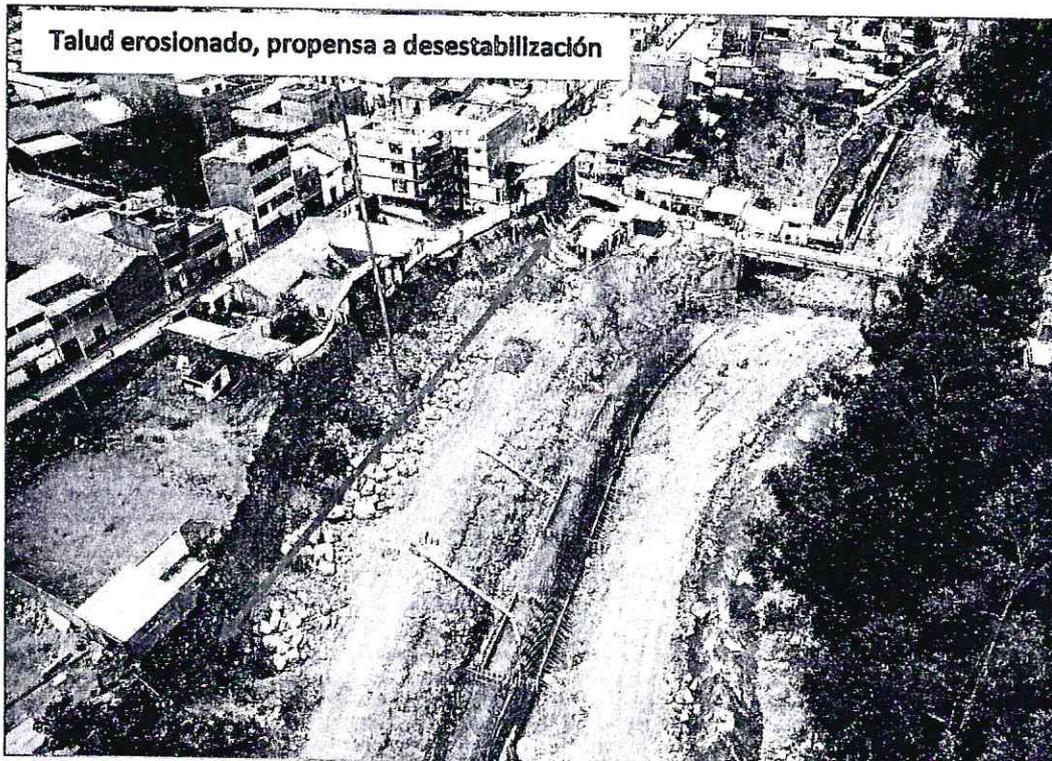
Imagen 37: fotografía aérea (Drone), trabajos de conformación de estructuras de contención, cortes y excavación al pie de viviendas aledañas, por seguridad requiere apuntalamiento el talud erosionado por el rio, Ciudad de Lircay (Rio Sicra). Fuente: Equipo técnico GRD.
