Que, en ese sentido, presenta el “Plan de Contingencia por Peligro Inminente de Desborde e Inundación, por el Incremento de Caudal del Río Sicra, en el distrito de Lircay, Provincia Angaraes – Diciembre 2019”, formulado en el marco de la Ley N° 29664 y su Reglamento aprobado por Decreto Supremo N° 048-2011-PCM, y la Resolución Ministerial N° 188-2015-PCM que aprueba los “Lineamientos para la Formulación y Aprobación de Planes de Contingencia”, que plantea como objetivo establecer los procedimientos específicos para ejecutar acciones inmediatas de movilización y respuesta del Grupo de Trabajo de Gestión del Riesgo de Desastres y de la Oficina Regional de Defensa Nacional, Seguridad Ciudadana, Gestión del Riesgo de Desastres y Desarrollo Sostenible, ante la inminente ocurrencia de una emergencia o desastres generados por la temporada de lluvias del mes de diciembre del 2019; acciones que permitirán proteger a los habitantes y sus medios de vida, privilegiando respeto y protección de los derechos fundamentales de la población damnificada y afectada ante los peligros generados por el incremento del caudal del río Sicra en el distrito de Lircay, provincia de Angaraes, departamento de Hu

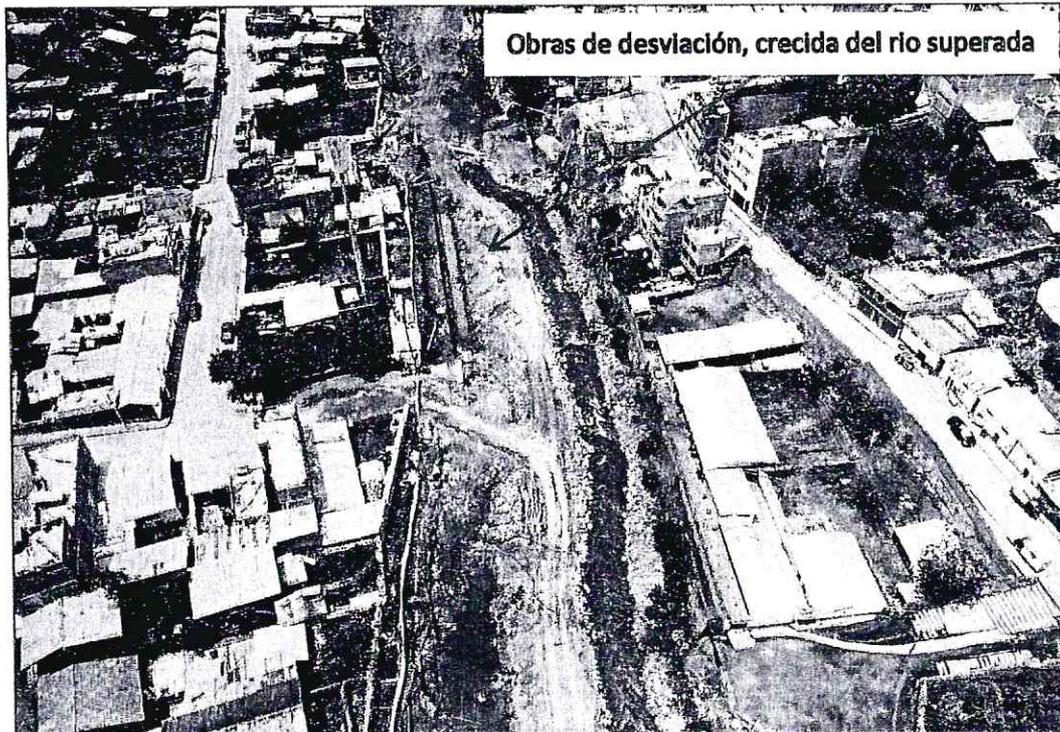
Imagen 38: fotografía aérea (Drone), trabajos inundados en el momento de la crecida, obras de desviación con problemas de filtración por la crecida del rio Sicra, Ciudad de Lircay (Rio Sicra). Fuente: Equipo técnico GRD.

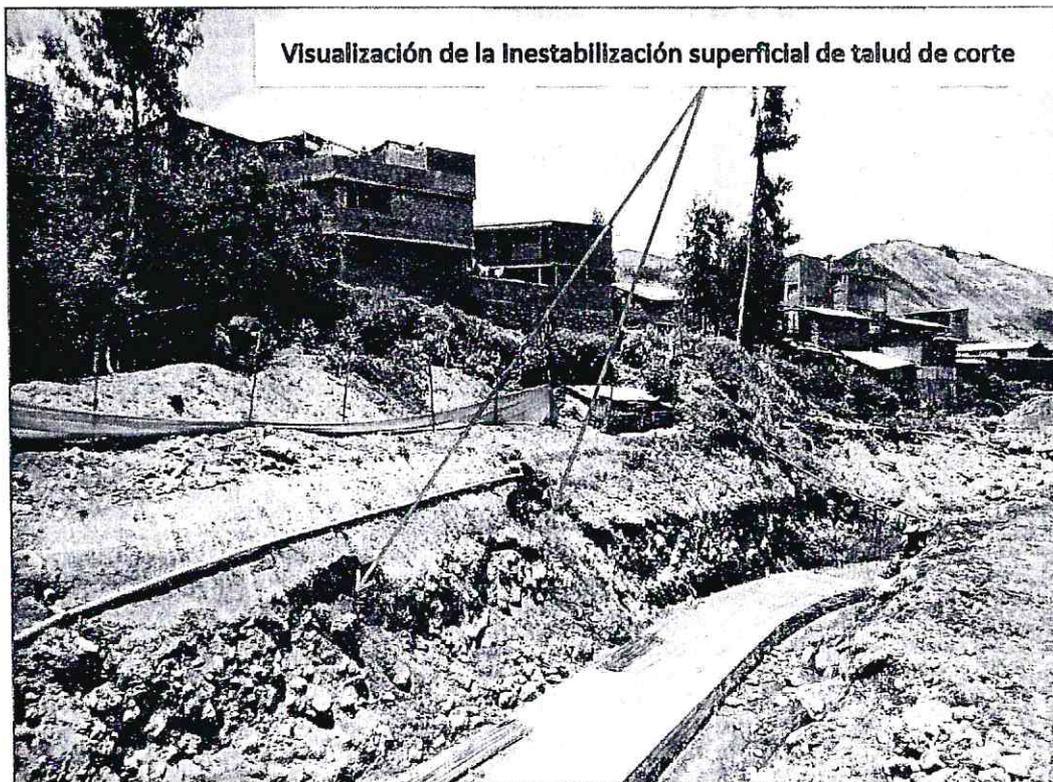
Imagen 39: fotografía aérea (Drone), talud de corte requieren apuntalamiento, se visualiza su inestabilidad superficial, Ciudad de Lircay (Rio Sicra). Fuente: Equipo técnico GRD.

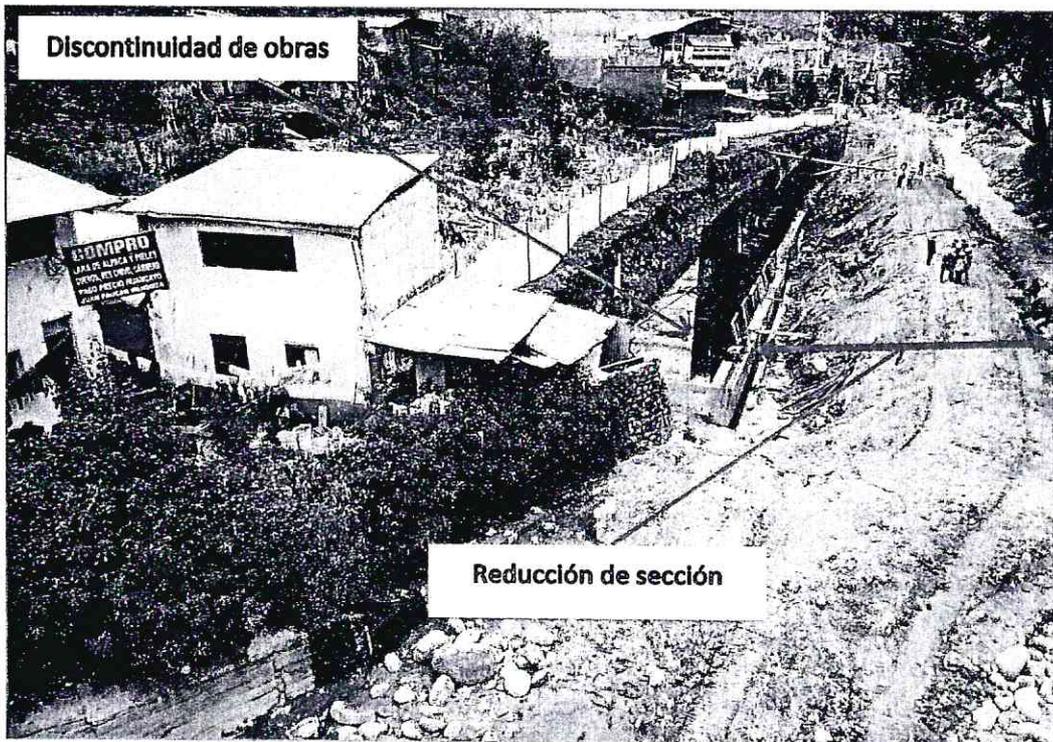
Imagen 40: fotografía aérea (Drone), en el inicio del tramo III denominado, se ejecutan obras con discontinuidad de sección, Ciudad de Lircay (Rio Sicra). Fuente: Equipo técnico GRD.

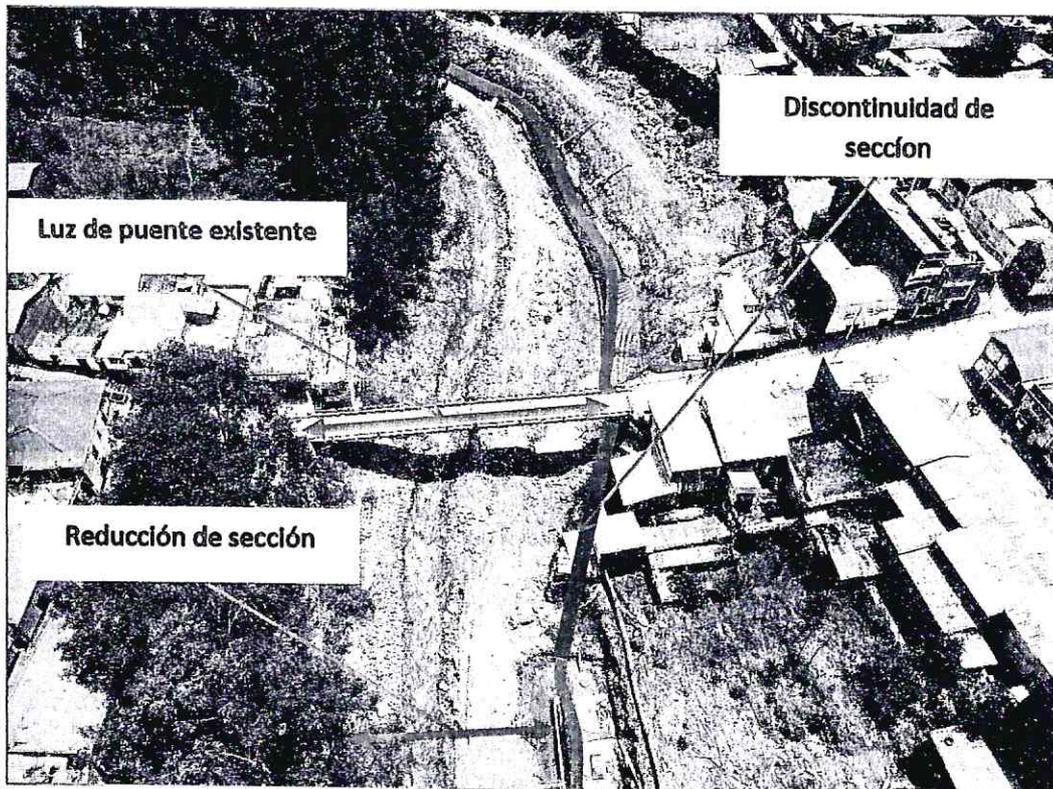
Imagen 41: fotografía aérea (Drone), en el inicio del tramo III denominado, Jr. Ica, se ejecutan obras con discontinuidad de sección, Ciudad de Lircay (Rio Sicra). Fuente: Equipo técnico GRD.

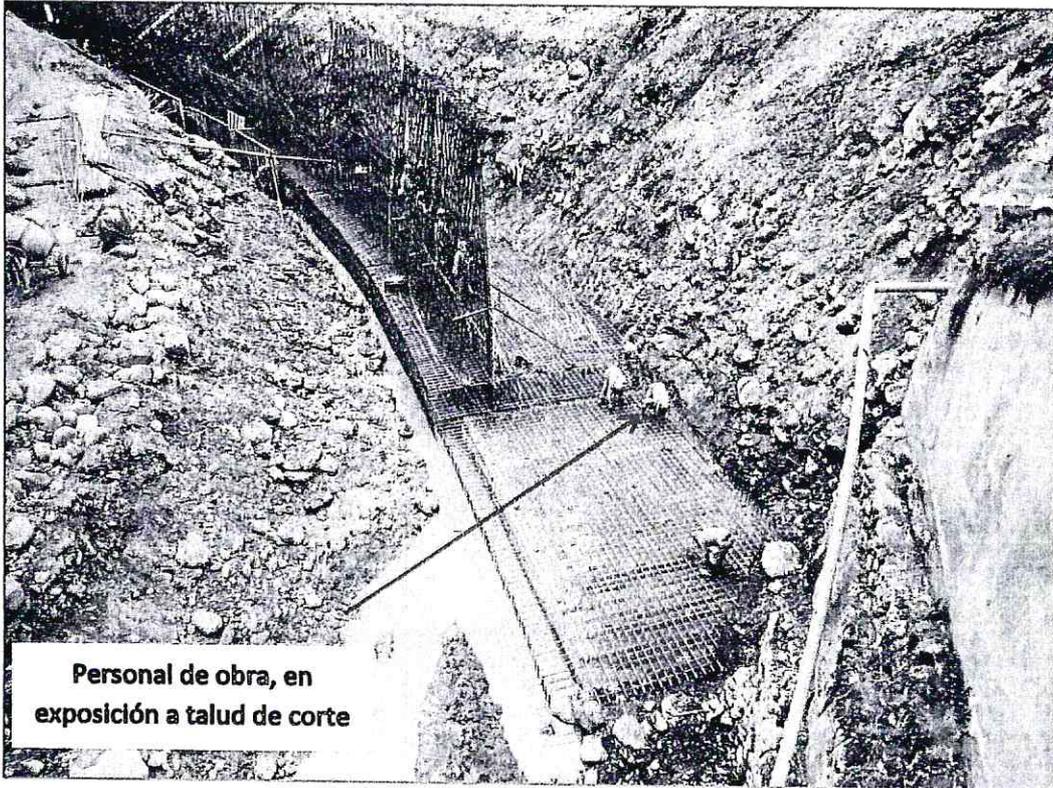
**Personal de obra, en
exposición a talud de corte**

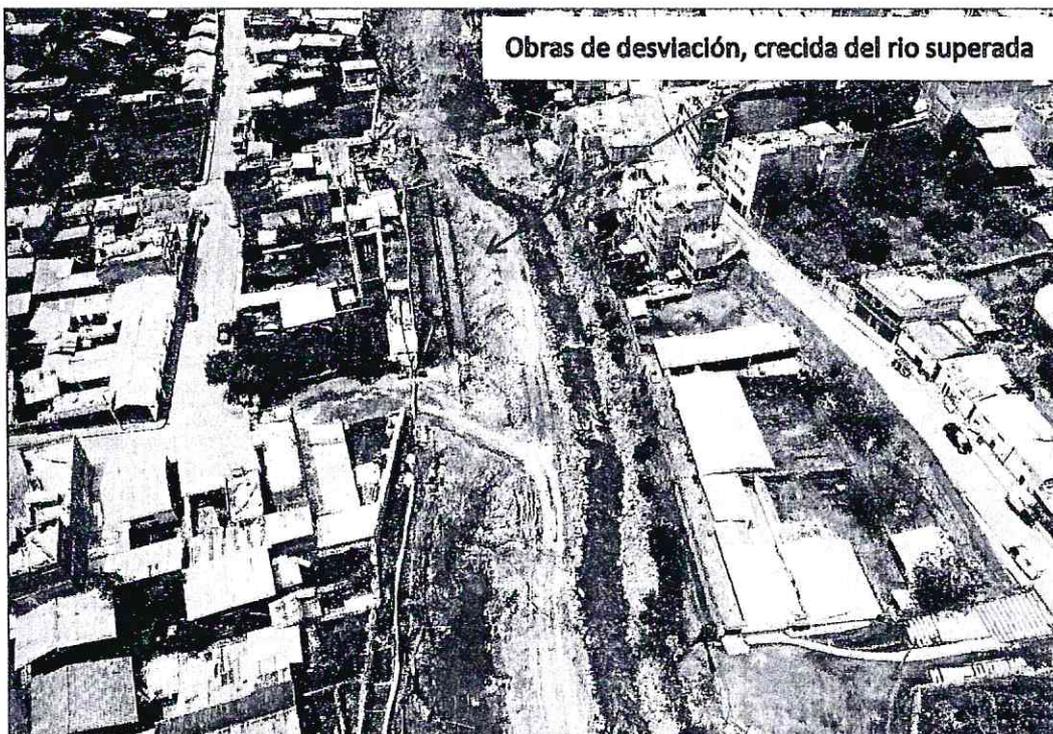
Imagen 45: fotografía aérea (Drone) 22 de noviembre, trabajos inundados en el momento de la crecida, obras de desviación con problemas de filtración por la crecida del rio Sicra, Ciudad de Lircay (Rio Sicra). Fuente: Equipo técnico GRD.

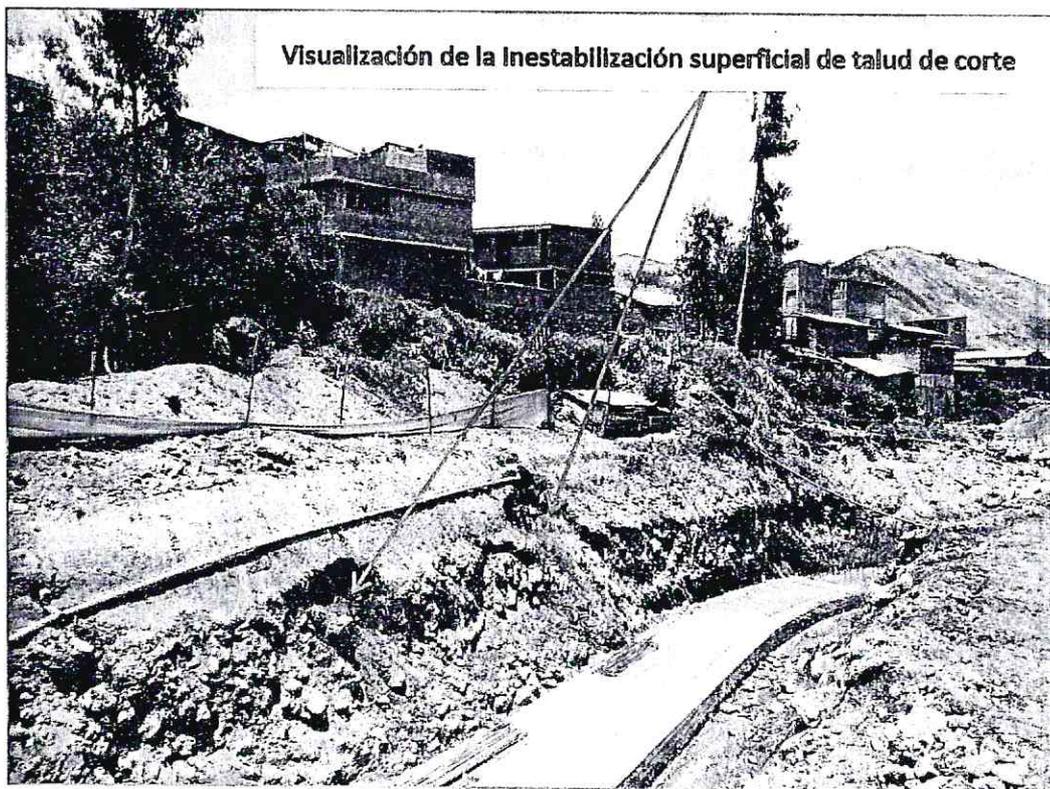
Imagen 46: fotografía aérea (Drone) 22 de noviembre, talud de corte requieren apuntalamiento, se visualiza su inestabilidad superficial, Ciudad de Lircay (Rio Sicra). Fuente: Equipo técnico GRD.

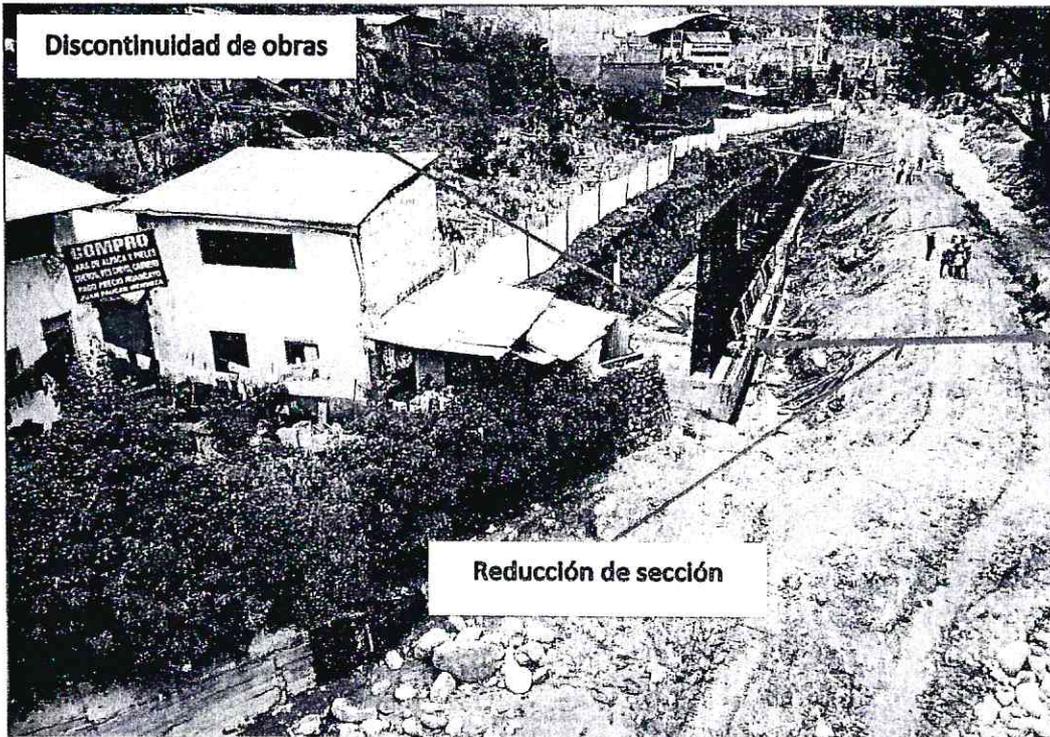
Imagen 47: fotografía aérea (Drone) 22 de noviembre, en el inicio del tramo III denominado, se ejecutan obras con discontinuidad de sección, Ciudad de Lircay (Río Sicra). Fuente: Equipo técnico GRD.

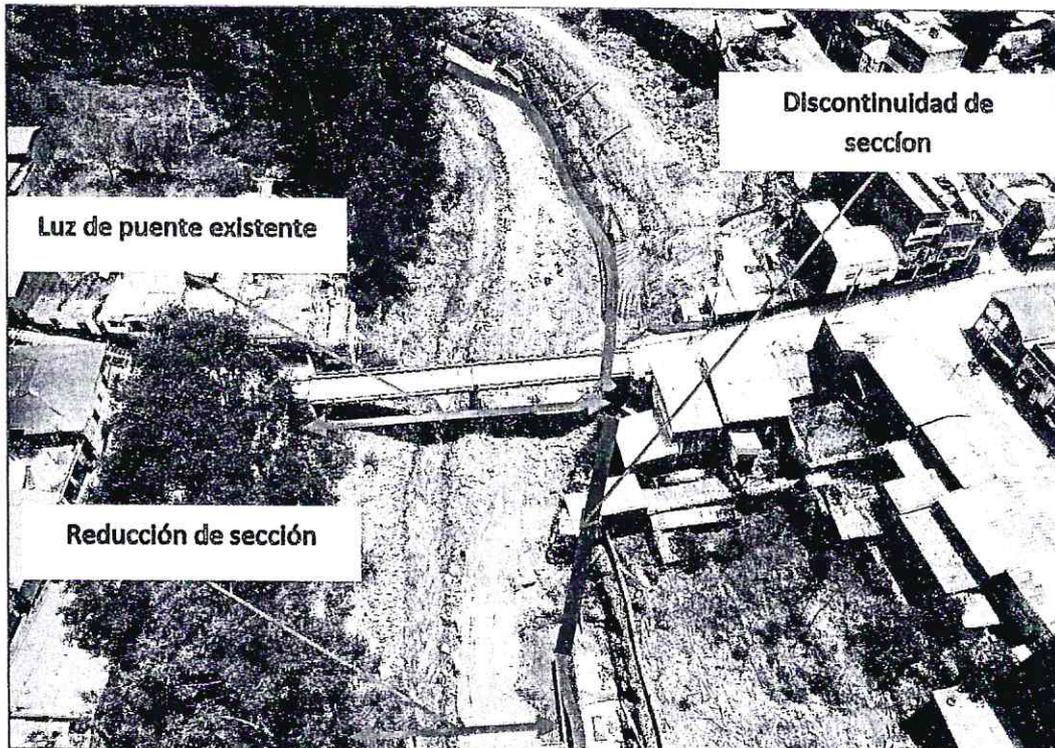
Imagen 48: fotografía aérea (Drone) 22 de noviembre, en el inicio del tramo III denominado, Jr. Ica, se ejecutan obras con discontinuidad de sección, Ciudad de Lircay (Río Sicra). Fuente: Equipo técnico GRD.

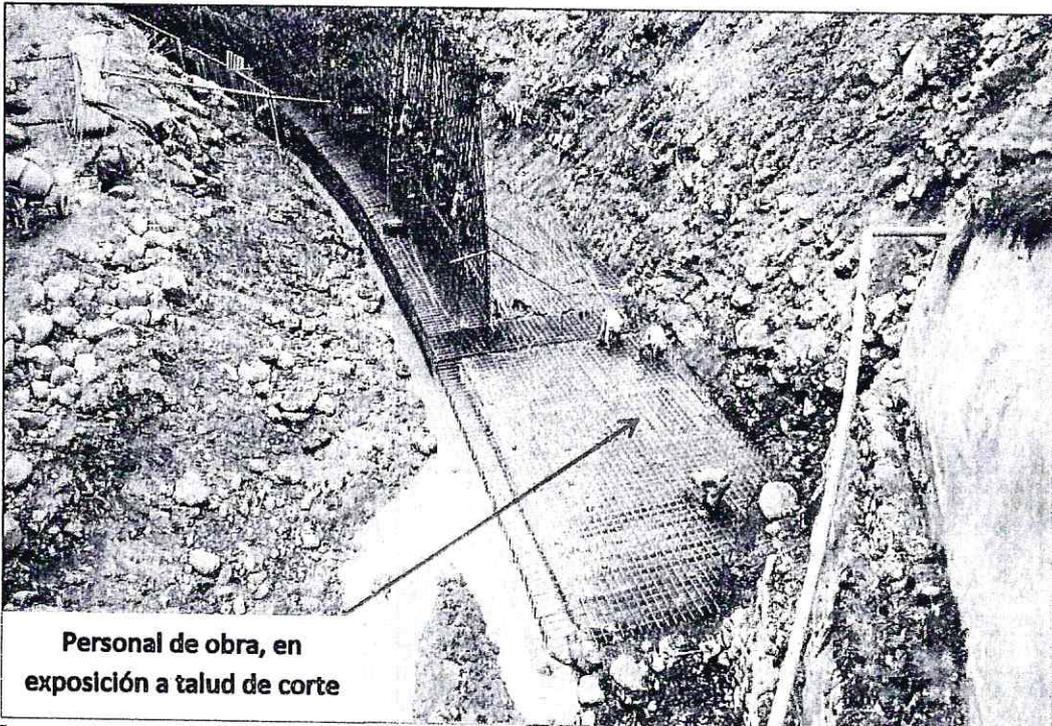
**Personal de obra, en
exposición a talud de corte**

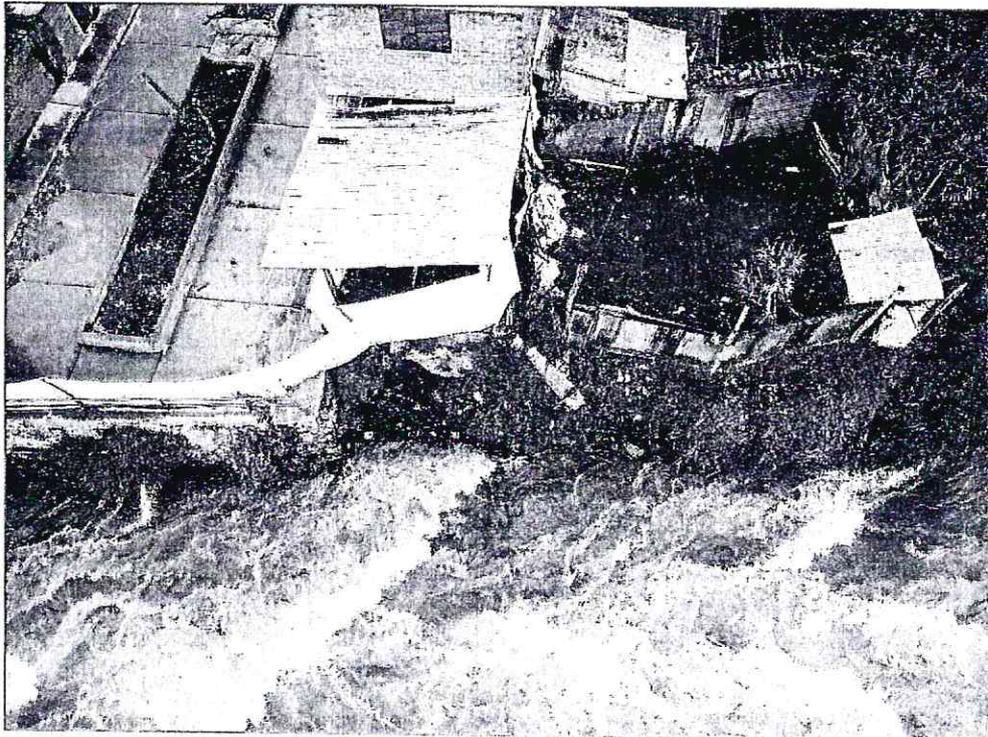
Imagen 51: fotografía aérea (Drone) 19 de diciembre, viviendas en riesgo a colapsar, talud de rivera en erosión por crecida y erosión fluvial, Ciudad de Lircay (Rio Sicra). Fuente: Equipo técnico GRD.

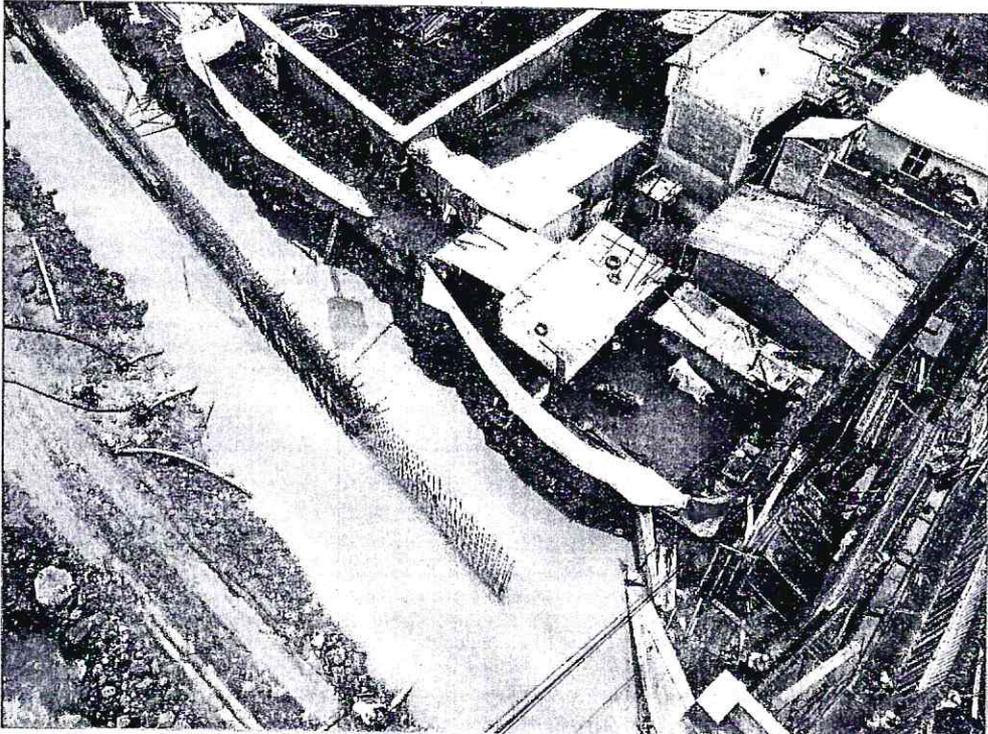
Imagen 52: fotografía aérea (Drone) 19 de diciembre, viviendas en riesgo a colapsar, talud de corte en erosión por crecida y erosión fluvial, Ciudad de Lircay (Rio Sicra). Fuente: Equipo técnico GRD.

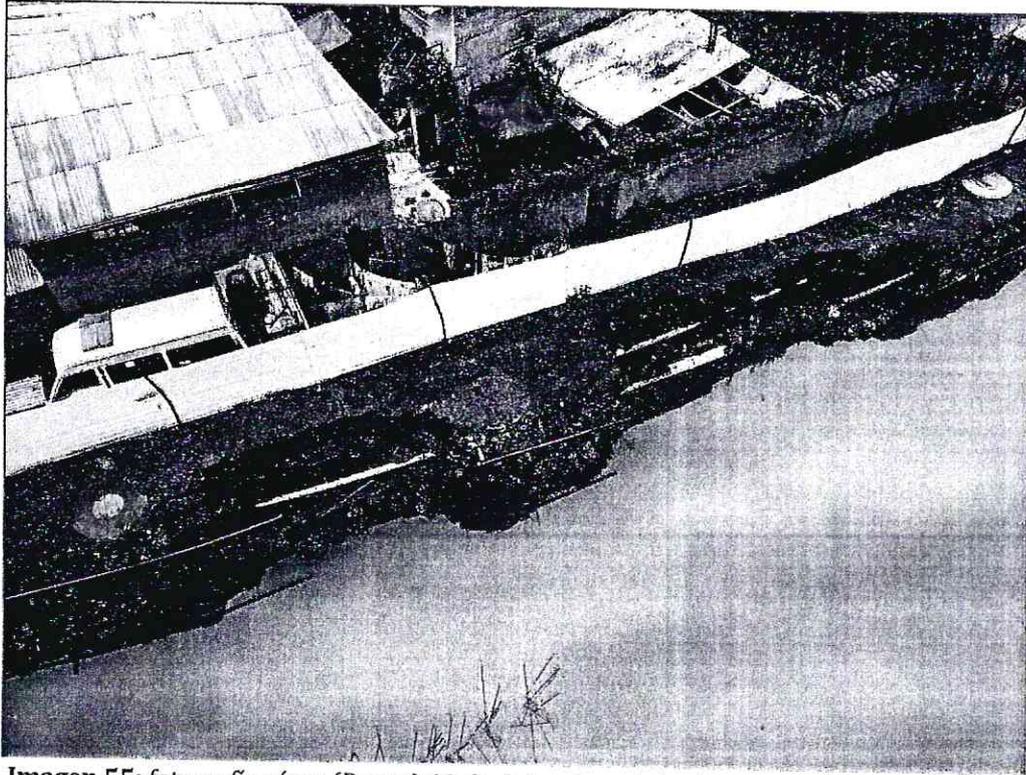
Imagen 55: fotografía aérea (Drone) 19 de diciembre, viviendas en riesgo a colapsar, talud de corte en erosión por crecida y erosión fluvial, exposición de tubería de alcantarilla. Ciudad de Lircay (Río Sicra). Fuente: Equipo técnico GRD.

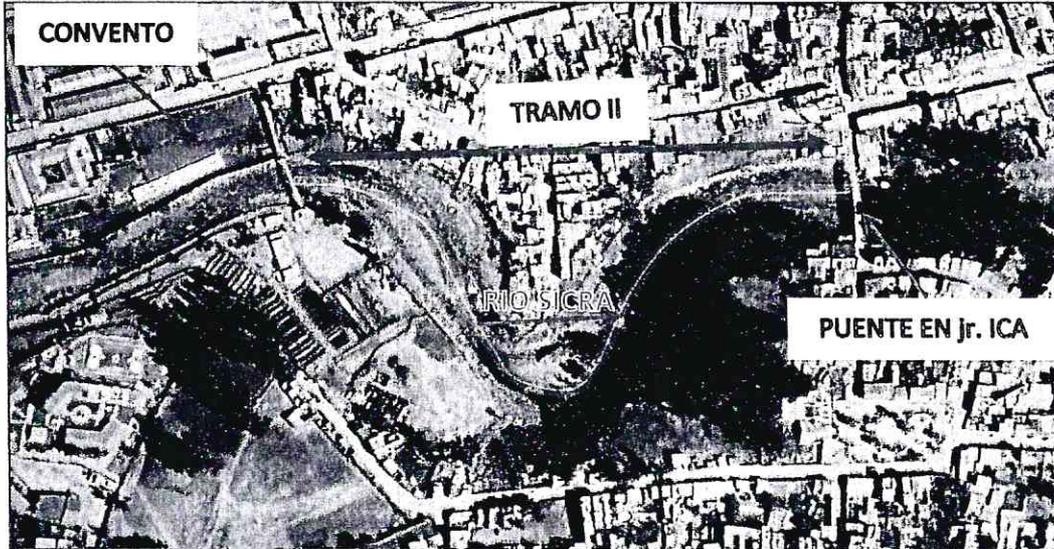
Comprende desde el Puente colgante del Jirón 21 aledaña al convento religioso, hasta el Puente en el Jr. Ica.

Imagen 10: fotografía satelital, localización del Tramo II en denominación para la presente Inspección técnica, Ciudad de Lircay (rio Sicra). Fuente: Google Earth.

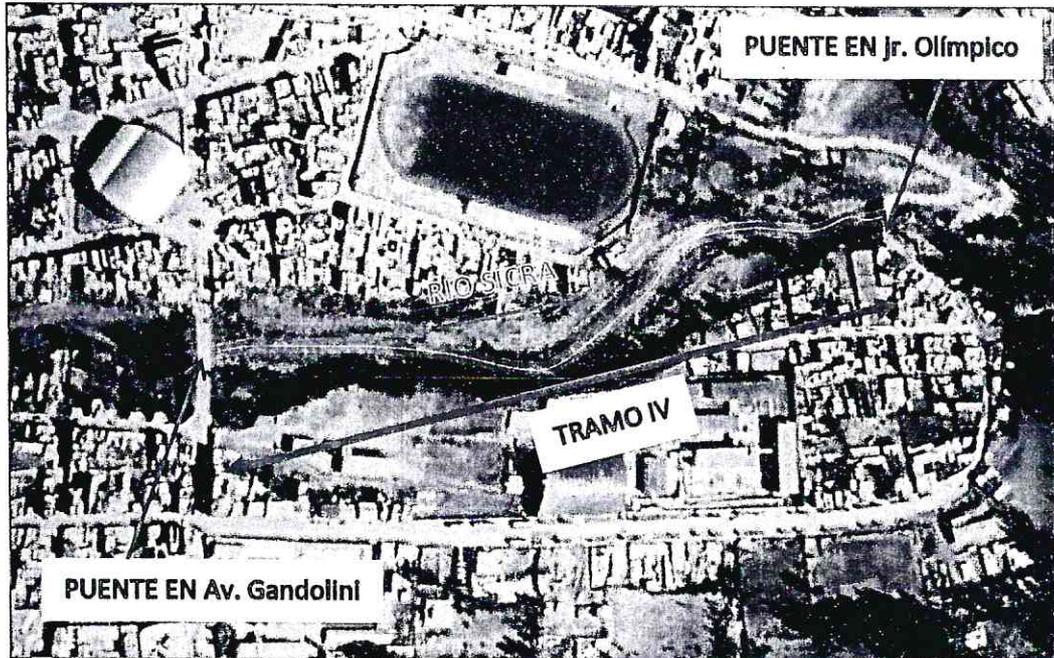
Comprende desde la Av. Gandolini, hasta el Puente en el Jr. Olimpico.

Imagen 12: fotografía satelital, localización del Tramo IV en denominación para la presente Inspección técnica, Ciudad de Lircay (rio Sicra). Fuente: Google Earth.

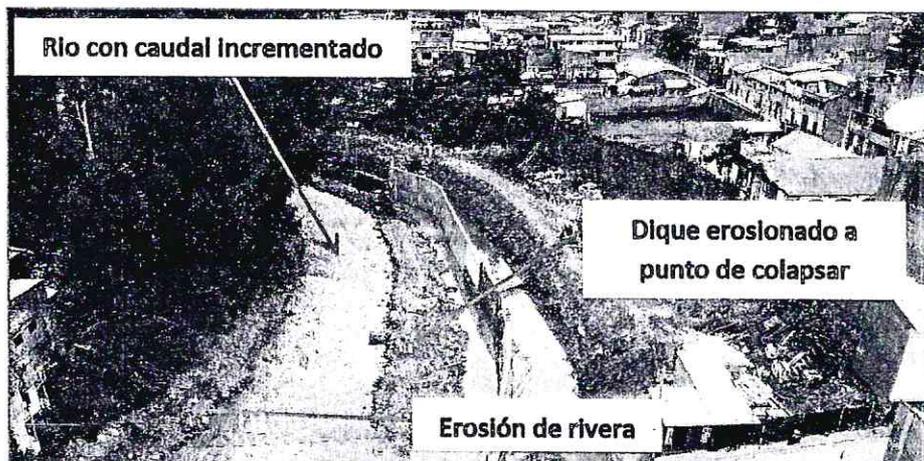
Imagen 15: fotografía aérea (Drone) 19 de diciembre, trabajos de desviación de cauce principal dique con problemas de erosión, Ciudad de Lircay (Rio Sicra). Fuente: Equipo técnico GRD.

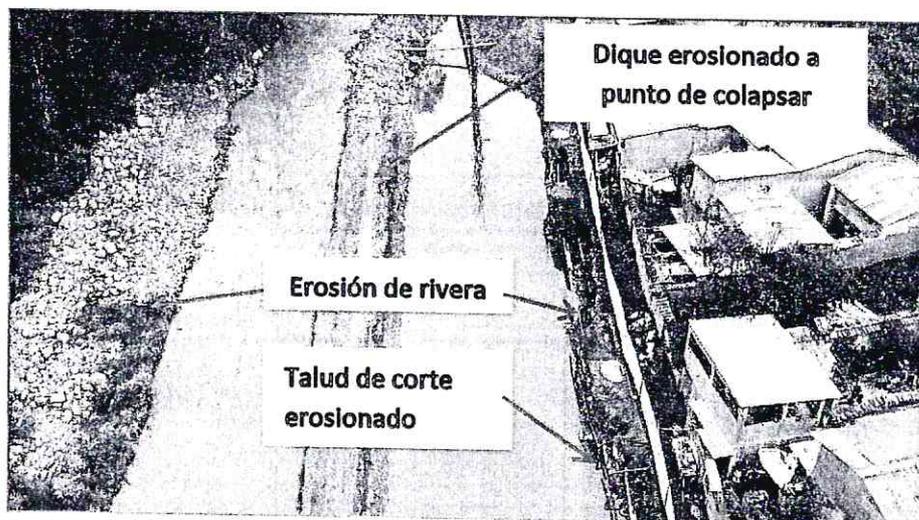
Imagen 17: fotografía aérea (Drone) 19 de diciembre, este tramo se encuentra en riesgo por erosión de talud de corte y infiltración de fluvial hacia las viviendas, Ciudad de Lircay (Rio Sicra). Fuente: Equipo técnico GRD.

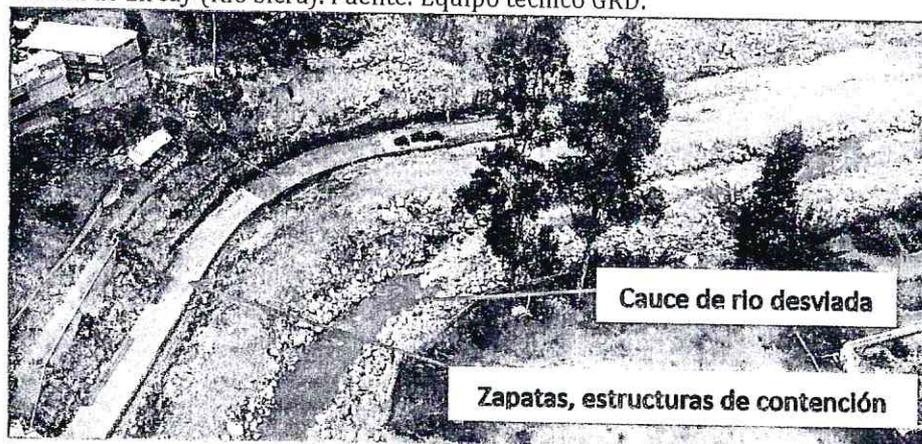
Imagen 18: fotografía aérea (Drone) 22 de noviembre, trabajos avanzados, en tramos de conformación de zapatas, Ciudad de Lircay (Rio Sicra). Fuente: Equipo técnico GRD.

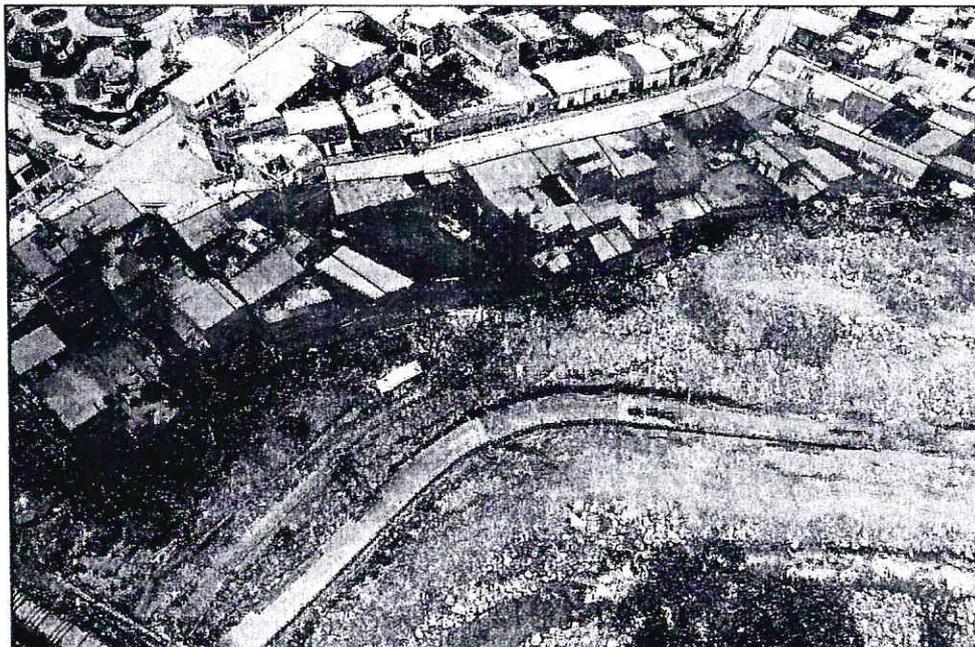
Imagen 29: fotografía aérea (Drone), delimitación de viviendas Vulnerables aledañas a la rivera y cause del rio Sicra en el Tramo II, Ciudad de Lircay (Rio Sicra). Fuente: Equipo técnico GRD.

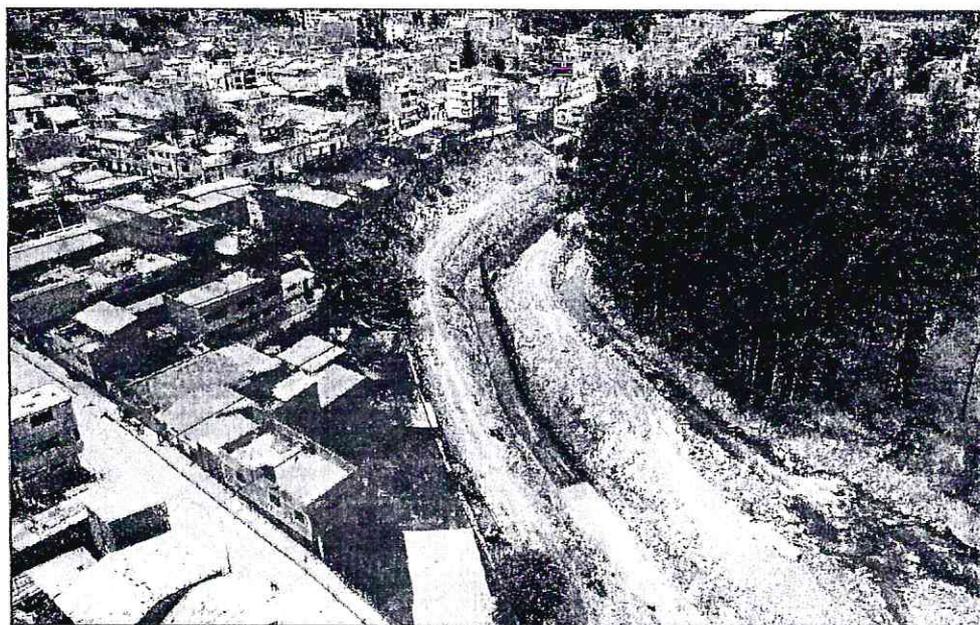
Imagen 30: fotografía aérea (Drone), delimitación de viviendas Vulnerables aledañas a la rivera y cause del rio Sicra en el Tramo II, Ciudad de Lircay (Rio Sicra). Fuente: Equipo técnico GRD.

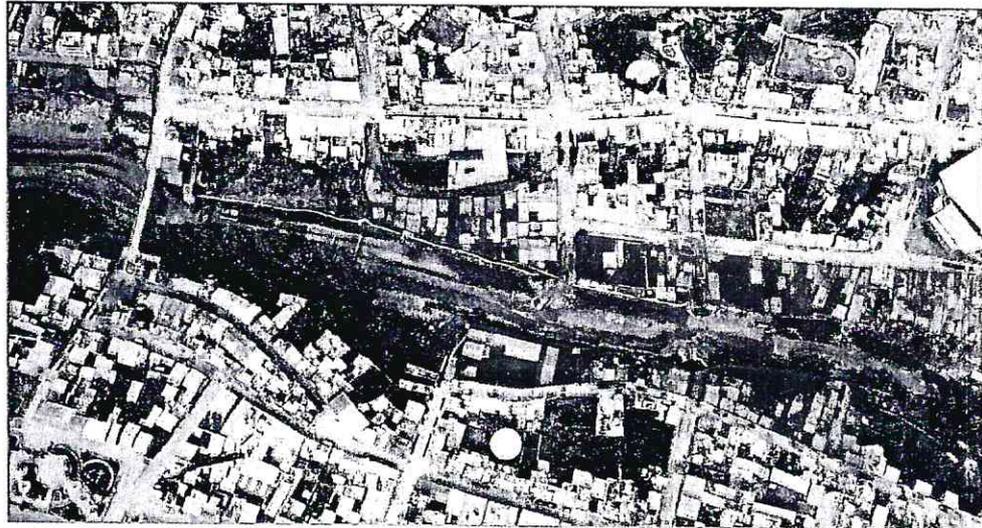
Imagen 31: fotografía aérea (Drone), delimitación de viviendas Vulnerables aledañas a la rivera y cause del rio Sicra en el Tramo III, Ciudad de Lircay (Rio Sicra). Fuente: Equipo técnico GRD.

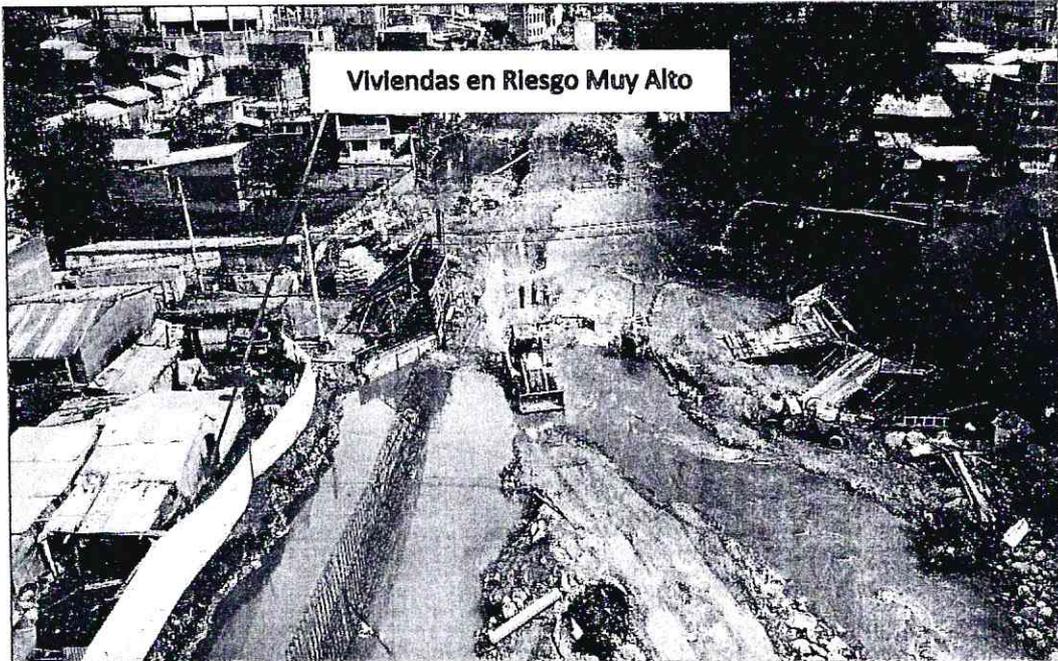
Imagen 39: fotografía aérea (Drone) 22 de noviembre, trabajos inundados en el momento de la crecida, viviendas aledañas en riesgo en el Tramo III, Ciudad de Lircay (Rio Sicra). Fuente: Equipo técnico GRD.

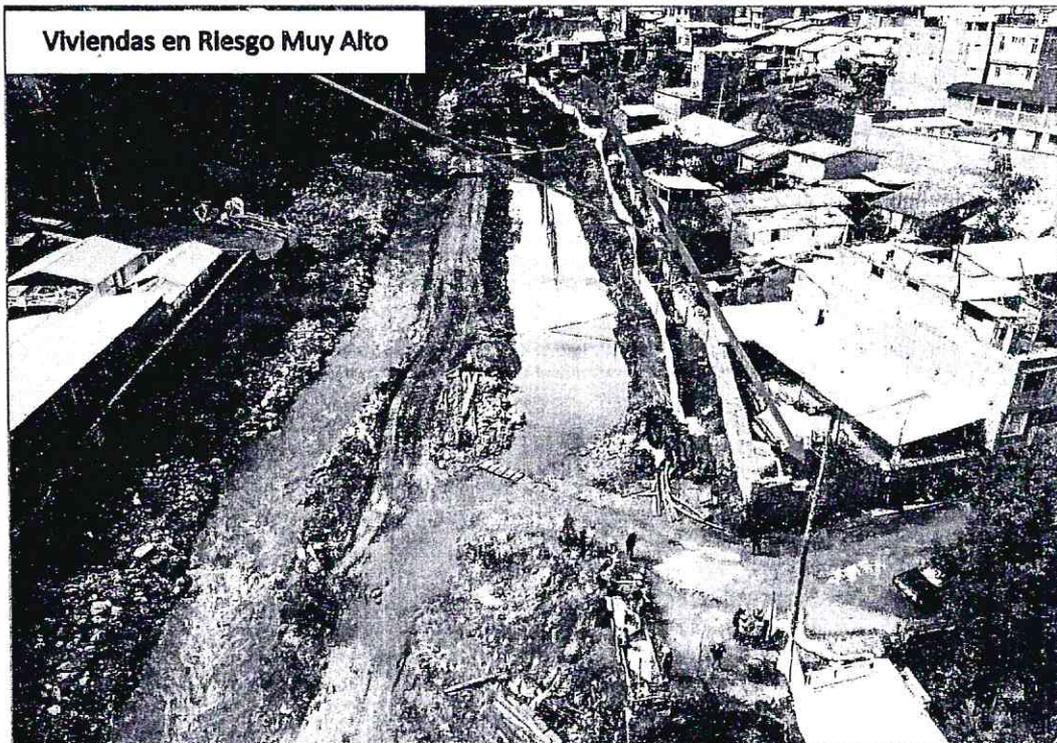
Imagen 40: fotografía aérea (Drone) 22 de noviembre, trabajos inundados en el momento de la crecida, viviendas aledañas en riesgo en el Tramo III, Ciudad de Lircay (Rio Sicra). Fuente: Equipo técnico GRD.

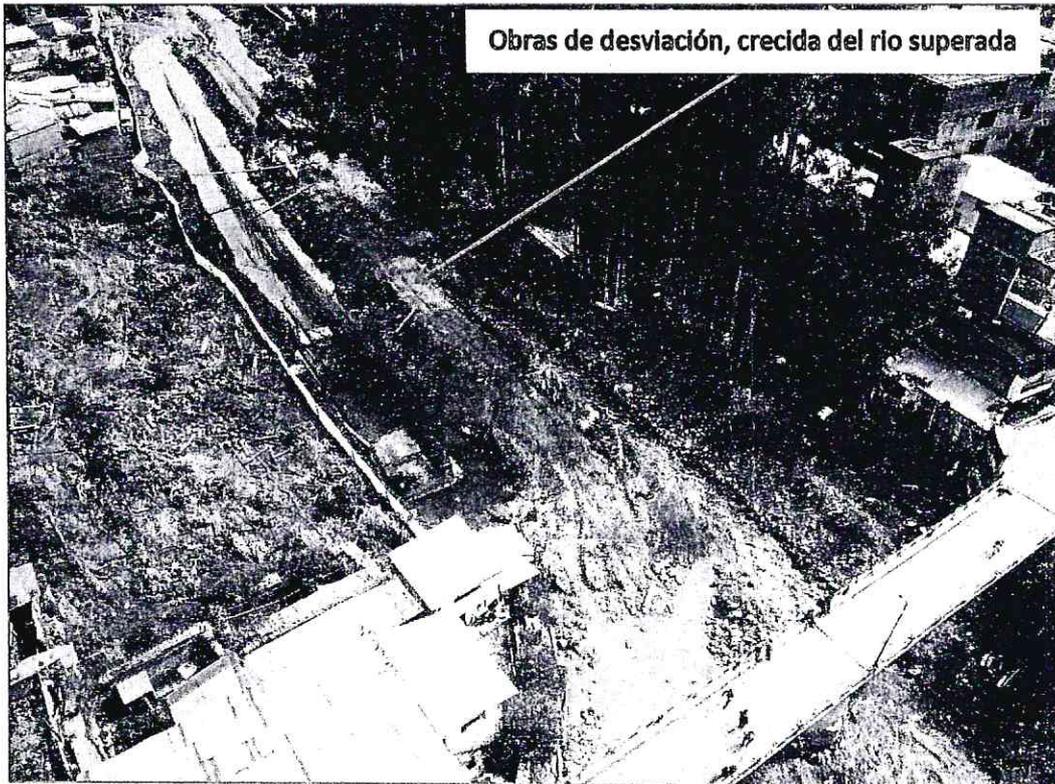
Imagen 41: fotografía aérea (Drone) 22 de noviembre, trabajos inundados en el momento de la crecida, obras de desviación con problemas de filtración por la crecida del rio Sicra, Ciudad de Lircay (Rio Sicra). Fuente: Equipo técnico GRD.

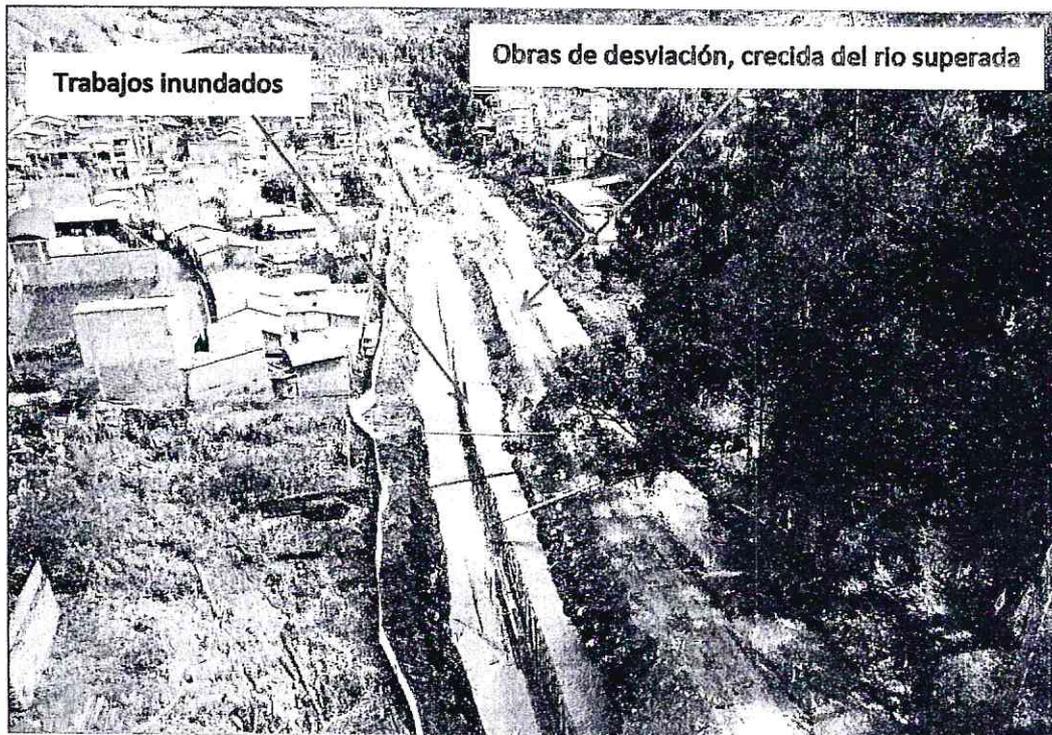
Imagen 42: fotografía aérea (Drone) 22 de noviembre, trabajos inundados en el momento de la crecida, obras de desviación con problemas de filtración por la crecida del rio Sicra, Ciudad de Lircay (Rio Sicra). Fuente: Equipo técnico GRD.

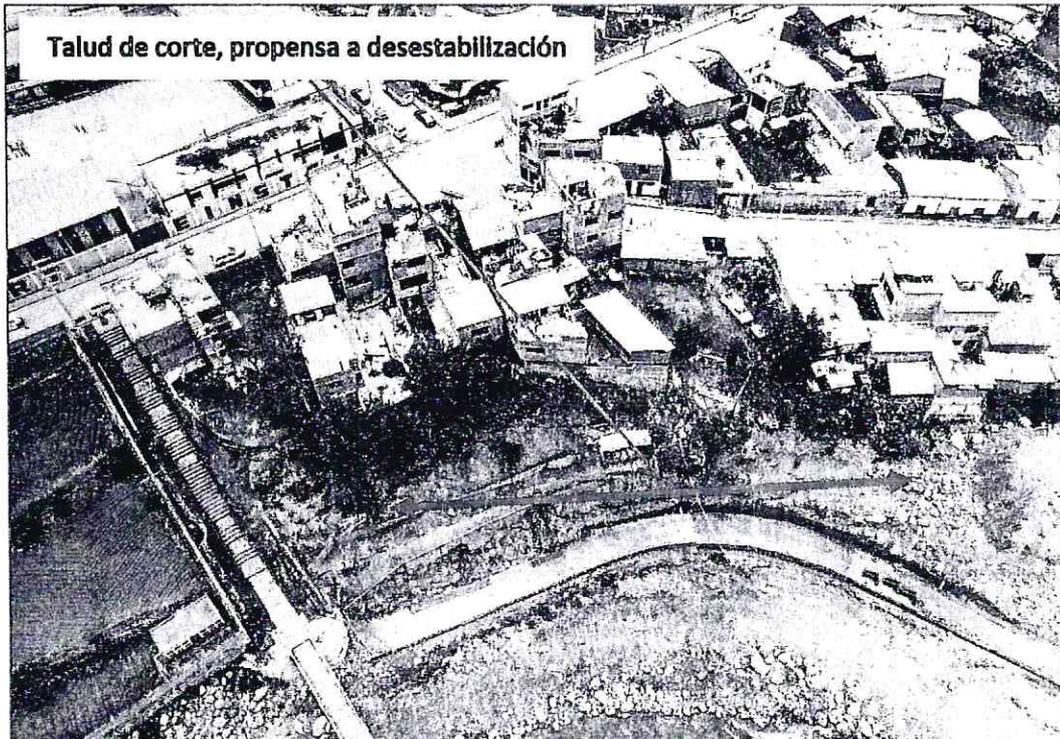
Talud de corte, propensa a desestabilización
